Kjøpmannsgata 53/55

AAR 4825 "Bygningsdokumentasjon og analyse" høsten 2012

Knut Haaland Grøttland, Peder Bua, Cecilie Schei, Anette Rudshaug, Cathrine Johansen Rønningen og Marthine Fjellberg Wibe.

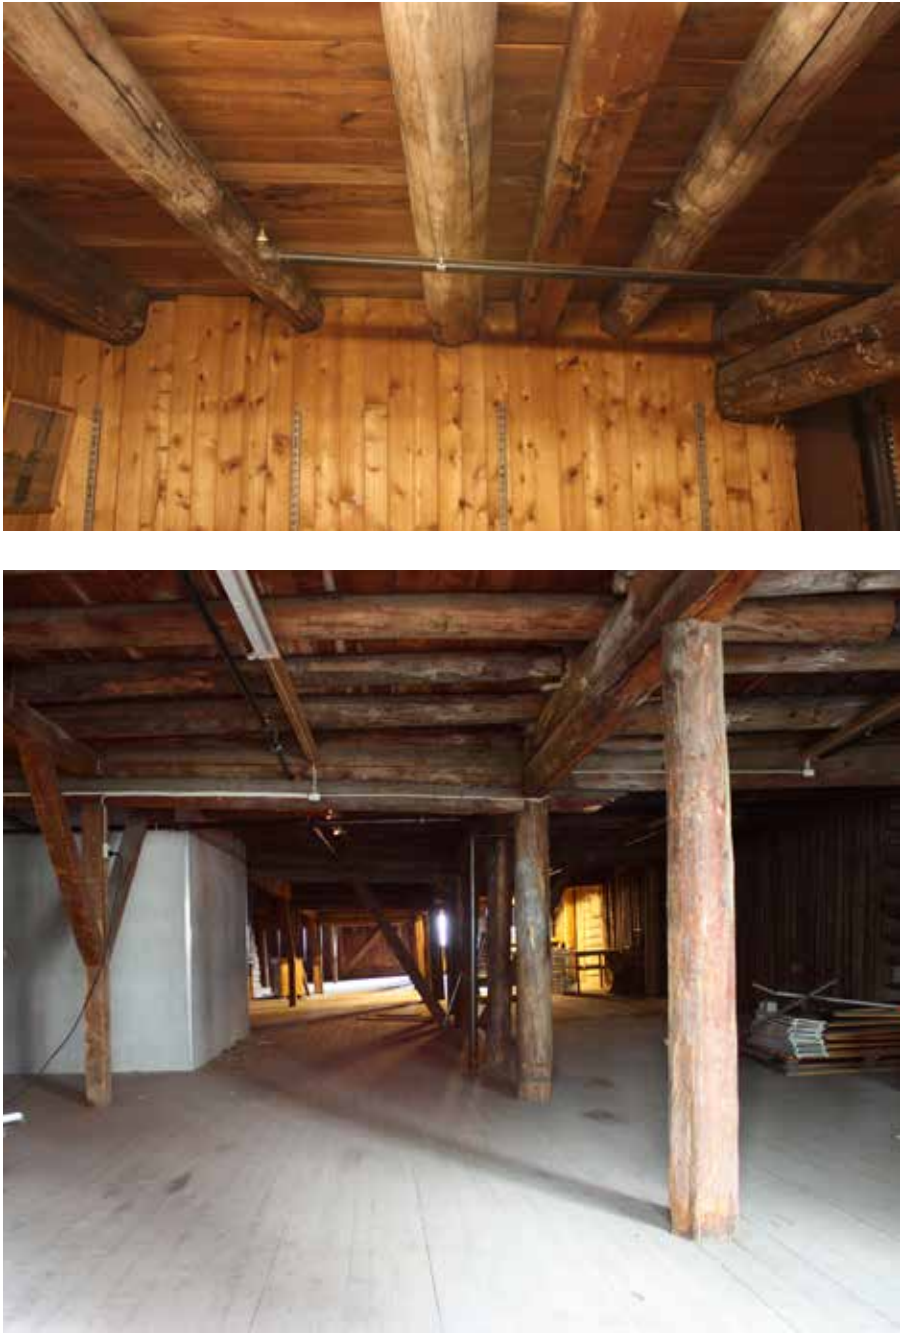
| Plassering | Bilde | Beskrivelse |
|---|---|---|
| 3. etasje, brygge nr. 53, gulv | | <p>Hele gulvet skrår slakt oppover mot elvefasaden i hele denne etasjen og det forplanter seg videre oppover i etasjen over. Det kan tenkes at dette kommer av at pælene i front som går i elven må byttes og har blitt byttet ut ofte på grunn av tæring fra is og fukt. Dermed har konstruksjonen blitt hevet for hver utskifting av pælene.</p> <p>Gulvet er relativt nytt på grunn av smale og rette gulvbord. Smale, rette gulvbord tyder på at de er maskinsaget og dermed nyere enn skjeve gulvbord. Gulvet er delvis seksjonsdelt, men bare fra elvefasaden og seks seksjoner inn mot landsiden. Deretter opphører seksjondelingen og gulvbordene endrer form og blir smalere. I tillegg er bordene lagt forskjøvet i forhold til hverandre noe som gjør at det kan tenkes at dette gulvet er skiftet ut i nyere tid. Gulvet i denne bryggen er hevet i forhold til den yngre delen. Dette kan komme av opprettingen av bjelkene i etasjen under og kanskje også et ønske om høyere etasjehøyde i 1. etasje for man ser at tendensen forplanter seg videre i etasjene over.</p> |

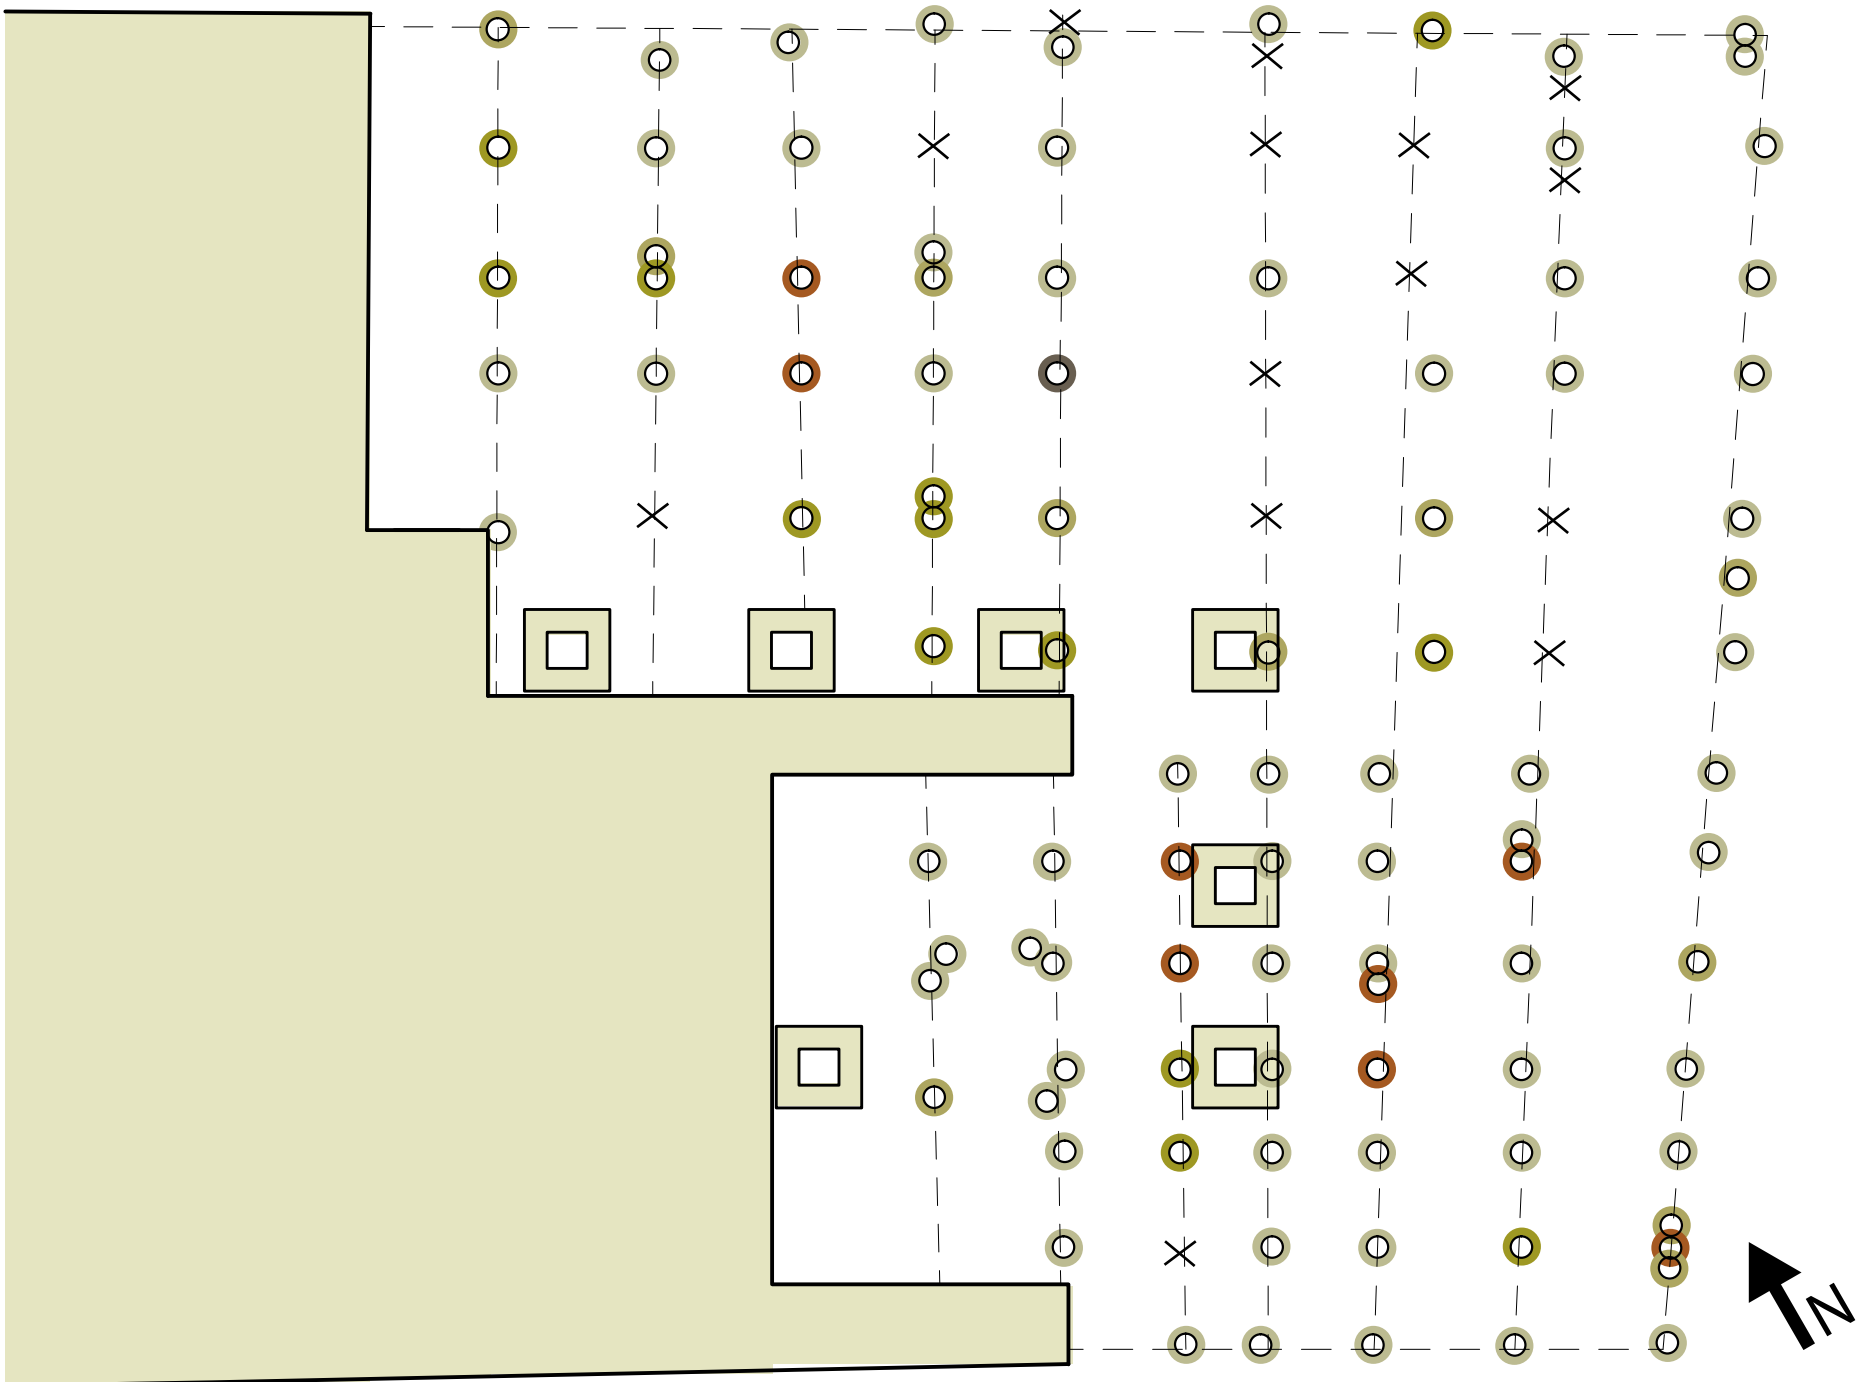
Oversikt over tilstanden på pålene i fundamentet

Figuren viser fundamentet av påler, betongsøyler og gråstein, og tilstanden til pålene.

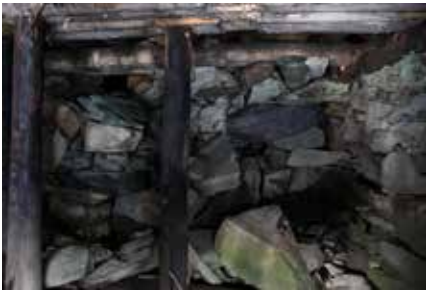
| | Skisser/oppmålinger | Bygningsdel | Konstruksjon, materialer, overflater | Tilstand (Beskrivelse, TG) | Vurdring av årsak |
|---|---|---|---|---|---|
| | Undersiden av brygge 53 | Fundamentet | Gråsteinsfundament | Halvparten av fundamentet har delvis rast ut og bærer nå ingenting. En betongsøyle rett foran midten av fundamentet tar antageligvis kreftene istedet. | Elven eroderer bort grunnen, og muren kan ha sunket nok til å rase ut. |

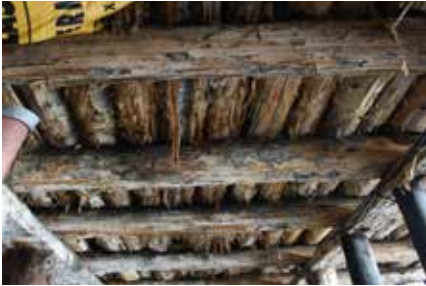
| | Skisser/oppmålinger | Bygningsdel | Konstruksjon, materialer, overflater | Tilstand (Beskrivelse, TG) | Vurdring av årsak |
|---|---|---|---|---|---|
| | Undersiden av brygge 53 | Bærende bjelkelag | Ubehandlet tømmer | Strimler av tømmeret faller av, med glatt lys tømmer bak. Noen svarte flekker enkelte steder, antageligvis etter sopp. Mye hvitt saltutslag i deler av bjelkelaget. Er lite tegn til råteskader. | Ukjent om og når bjelkelaget ble skiftet ut, men med tiden vil saltvannet løsne strimler av tømmeret uten å ødelegge bæreevnen. |

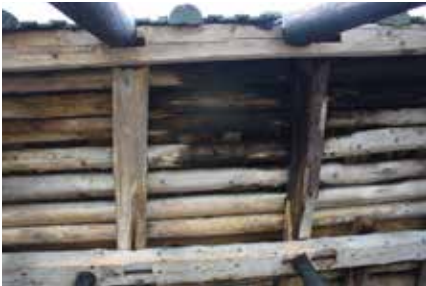
| | Skisser/oppmålinger | Bygningsdel | Konstruksjon, materialer, overflater | Tilstand (Beskrivelse, TG) | Vurdring av årsak |
|---|---|---|---|---|---|
| | Undersiden av brygge 55 | Bærende bjelkelag | Ubehandlet tømmer | Et mørkt felt ved fasaden som kan tyde på fuktskader. Mulig råde eller sopp | For mye fukt og tømmeret rekker ikke å tørke. Fuktkilde må kartlegges. |

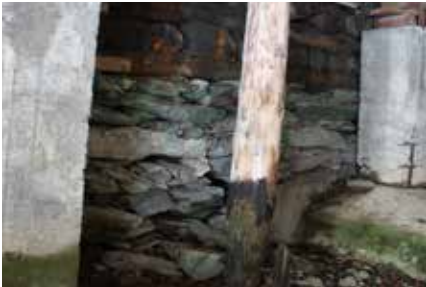
| | Skisser/oppmålinger | Bygningsdel | Konstruksjon, materialer, overflater | Tilstand (Beskrivelse, TG) | Vurdring av årsak |
|---|---|---|---|---|---|
| | Undersiden av brygge 55 | Bærende søyler | Armert betong | Deler av armeringen er synlig i betongsøylen, i en høyde som kan påvirkes av høyvann. Saltet i vannet og luften har begynt å ruste armeringen. | Armeringen er blitt lagt for lang ut i forskalingen og betongen utenpå drysser av, eller for porøs betong. |

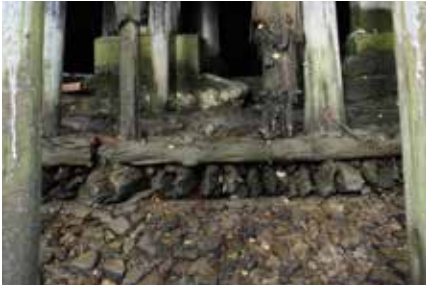
| | Skisser/oppmålinger | Bygningsdel | Konstruksjon, materialer, overflater | Tilstand (Beskrivelse, TG) | Vurdring av årsak |
|---|---|---|---|---|---|
| | Undersiden av brygge 53 | Støttene til pålene | Ubehandlet tømmer | Store deler av tømmeret som pålene hviler på er redusert i størrelse og delvis råtne. | Fra høyvann til lavvann er det mye vann som renner ned mot elven og sliter på tømmeret. De fleste har renner med vann på oversiden som jobber seg ned gjennom tømmeret. |

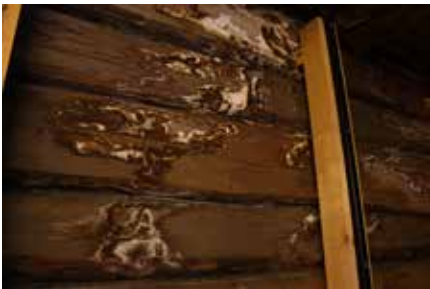
| | Skisser/oppmålinger | Bygningsdel | Konstruksjon, materialer, overflater | Tilstand (Beskrivelse, TG) | Vurdring av årsak |
|---|---|---|---|---|---|
| | Seksjon 3, i hjørnet på ytterste rom mot Nidelven. | Tømmervegg | Tømmer av ubehandlet tre | Treverket er preget av fukt som har ført til at det har blitt angrepet av tømmersopp. | Årsaken til forekomsten av tømmersopp er den høye fuktigheten som oppstår som resultat av at veggen i dette området har flere store sprekker mellom omfarene. |

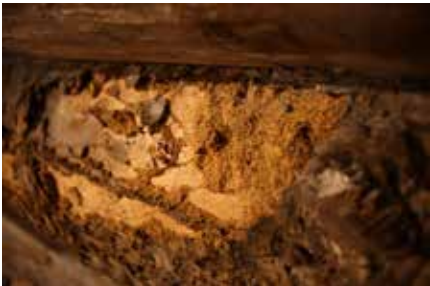
| | Skisser/oppmålinger | Bygningsdel | Konstruksjon, materialer, overflater | Tilstand (Beskrivelse, TG) | Vurdring av årsak |
|---|---|---|---|---|---|
| | Bønnerom for kvinner og barn | Laftestokk av tømmer. | Tømmer av ubehandlet tre. | Tømmeret har tydelige spor etter trespisende insekter ved barkrestene noe som kan tyde på at det har vært forekomst av blåbukk eller myk borebille. | Både myk borebille og blåbukk lever av bark og kan ikke gå i treverket, og er dermed ufarlig for tømmeret. Skaden er antakeligvis gammel. |

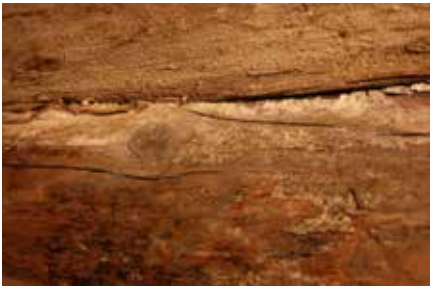
| | Skisser/oppmålinger | Bygningsdel | Konstruksjon, materialer, overflater | Tilstand (Beskrivelse, TG) | Vurdring av årsak |
|---|---|---|---|---|---|
| | Bønnerom for kvinner og barn | Veggkonstruksjon av tømmer. | Tømmer av ubehandlet tre. | Funn av tømmersopp mellom omfar og på laftestokk. | Årsaken til soppen er den høye relative fuktigheten og den gode varmen i rommet som skaper et fint klima for soppen. |

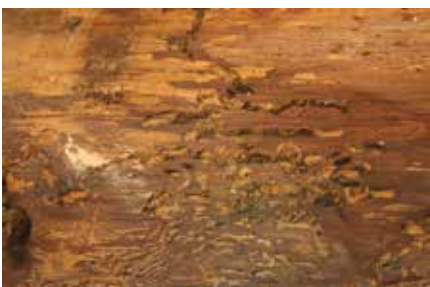
| | Skisser/oppmålinger | Bygningsdel | Konstruksjon, materialer, overflater | Tilstand (Beskrivelse, TG) | Vurdring av årsak |
|---|---|---|---|---|---|
| | Bønnerom for kvinner og barn | Bjelke | Tømmer av ubehandlet tre. | Tydelig spor etter myk borebille eller blåbukk i form av tofarget boremel og runde ganger på 1-2 mm. | Barken på tømmeret er spist helt opp, men treverket bærer ikke preg av skade annet enn estetisk. |

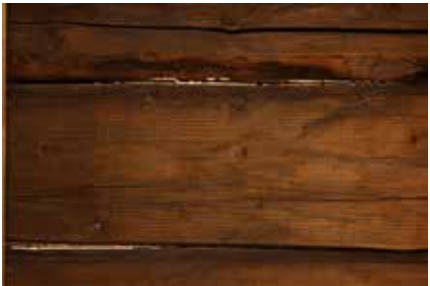
| | Skisser/oppmålinger | Bygningsdel | Konstruksjon, materialer, overflater | Tilstand (Beskrivelse, TG) | Vurdring av årsak |
|---|---|---|---|---|---|
| | Seksjon 3, i hjørnet på ytterste rom mot Nidelven. | Tømmervegg mellom to omfar. | Tømmer av ubehandlet tre. | Forekomst av hvit tømmersopp mellom to omfar. | Årsaken er den høye RH og høy temperatur. |

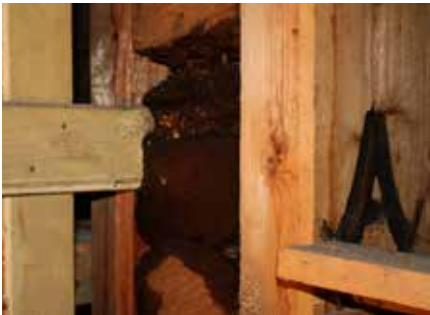
| | Skisser/oppmålinger | Bygningsdel | Konstruksjon, materialer, overflater | Tilstand (Beskrivelse, TG) | Vurdring av årsak |
|---|---|---|---|---|---|
| | Seksjon 3, midtre rom. | Veggkonstruksjon av tømmer. | Tømmer av ubehandlet tre. | Treverket blir gjennomvått ved regnvær, kan føre til sopp eller råteskade på tømmeret. | Årsaken til den store fuktigheten er at taket lekker som også fører til at den relative fuktigheten øker betraktelig ved regn. |

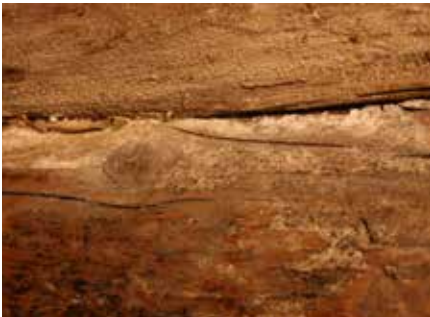
| | Skisser/oppmålinger | Bygningsdel | Konstruksjon, materialer, overflater | Tilstand (Beskrivelse, TG) | Vurdring av årsak |
|---|---|---|---|---|---|
| | Seksjon 3, rom mot Nidelven | Veggkonstruksjon av tømmer. | Tømmer av ubehandlet tre. | Funn av tømmersopp mellom tømmerstokker | Årsaken til tømmersoppen er den høye relative fuktigheten. |

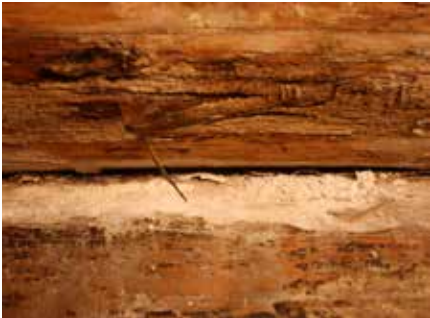
| | Skisser/oppmålinger | Bygningsdel | Konstruksjon, materialer, overflater | Tilstand (Beskrivelse, TG) | Vurdring av årsak |
|---|---|---|---|---|---|
| | Seksjon 2, rom mot Nidelven. | Vegg og dørkonstruksjon av tømmer. | Tømmer av ubehandlet tre. | Hvitt belegg på treverk, usikkert om det er sopp eller salt. | Årsaken er den høye relative fuktigheten i bygningen. |

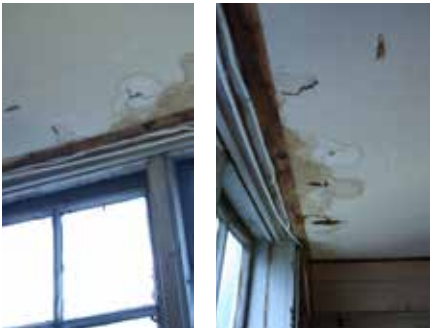
| | Skisser/oppmålinger | Bygningsdel | Konstruksjon, materialer, overflater | Tilstand (Beskrivelse, TG) | Vurdring av årsak |
|---|---|---|---|---|---|
| | Seksjon 3, rom mot Kjøpmannsgaten, rom 1 | Område rundt vindu. | Isolasjonsplate av cellulose. | Antakelig utvikling av ekte hussopp der celluloseplatene møter vinduskarm. | Årsaken til soppen er at det er oppstått fuktighet i møte mellom celluloseplater og vinduskarm. |

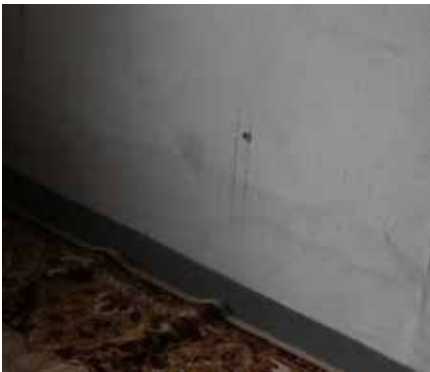
| | Skisser/oppmålinger | Bygningsdel | Konstruksjon, materialer, overflater | Tilstand (Beskrivelse, TG) | Vurdring av årsak |
|---|---|---|---|---|---|
| | Seksjon 3, rom mot Kjøpmannsgaten, rom 2. | Område der vegg og gulv møtes. | Isolasjonsplate av cellulose, list av tre, gulv med linoleumsflate. | Fuktskader på tapet og fuktighet i celluloseplatene. | Årsaken til fuktskadene på tapet er antakelig en kombinasjon av gulv og veggbelegget er av annet mindre pustene materiale enn materialer som tidligere er brukt i bryggen. |

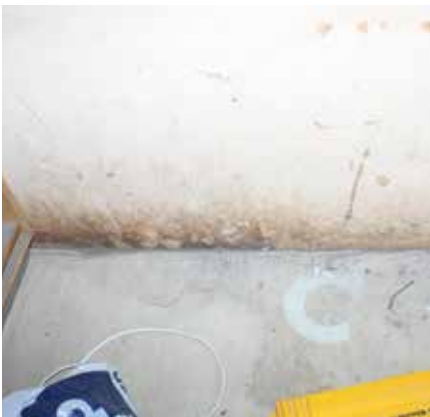
| | Skisser/oppmålinger | Bygningsdel | Konstruksjon, materialer, overflater | Tilstand (Beskrivelse, TG) | Vurdring av årsak |
|---|---|---|---|---|---|
| | Seksjon 3, rom mot Kjøpmannsgaten, rom 1. | Område der vegg og gulv møtes. | Isolasjonsplate av cellulose, gulv med linoleumsflate | Fuktskader på vegg og gulv, spesielt i området i møte mellom vegg og gulv. | Årsaken til fuktskaden i dette området er en kombinasjon av at gulv og veggbelegget er av annet mindre pustene materiale enn materialer som tidligere er benyttet i bryggen. |

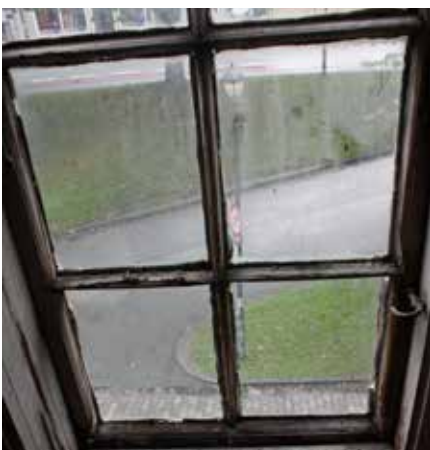
| | Skisser/oppmålinger | Bygningsdel | Konstruksjon, materialer, overflater | Tilstand (Beskrivelse, TG) | Vurdring av årsak |
|---|---|---|---|---|---|
| | Seksjon 3, rom mot Kjøpmannsgaten, vindu. | Vindussprosser og vinduskarm. | Kitt og tre. | Råteskader på sprosser og på vinduskarm. | Årsaken til skaden er fuktighet utenfra. |

Vinduene er gamle og flere har sprekker mellom veggen og karmen. Vinduene kan renoveres ved å kittes om, det er kun et som er delvis knust og må få nytt glass. For å bedre U-verdien kan isolerende glass settes på innsiden og isolasjon settes inn rundt karmen.

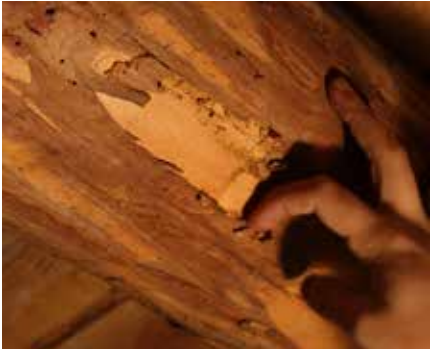
| | Skisser/oppmålinger | Bygningsdel | Konstruksjon, materialer, overflater | Tilstand (Beskrivelse, TG) | Vurdring av årsak |
|---|---|---|---|---|---|
| | Seksjon 3, rom mot Nidelven. | Bærende bjelke. | Tre av furu eller gran. | Spor etter treskadeinsekter, hull i treoverflate og ved barkerester, borremel. | Skaden har oppstått som følge av at trespisende insekter som blåbukk, myk borebille, stripet borebille, eller husbukk har angrepet trematerialet. |

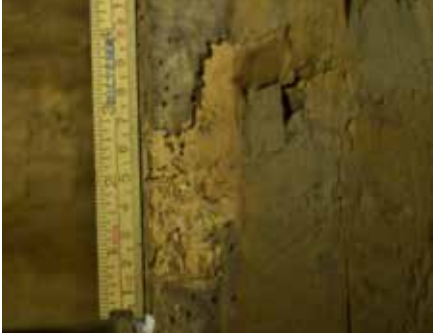
| | Skisser/oppmålinger | Bygningsdel | Konstruksjon, materialer, overflater | Tilstand (Beskrivelse, TG) | Vurdring av årsak |
|---|---|---|---|---|---|
| | fasade mot Kjøpmannsgata. | vertikal stokk i fasade. | tømmerstokk med bark. | sirkelrunde 1-2 mm store flyvehull i treverkets overflate som inneholder borremel. Gammel skade, ingen tegn til vedvarende liv. | følge av trespisende insekter har angrepet materialet under tilrettelagte forhold. |

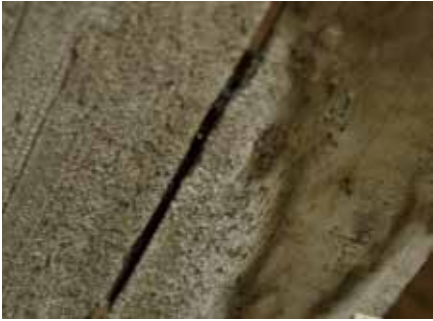
| | Skisser/oppmålinger | Bygningsdel | Konstruksjon, materialer, overflater | Tilstand (Beskrivelse, TG) | Vurdring av årsak |
|---|---|---|---|---|---|
| | underside loftsbord (4./ 5. etg) ved fasade mot Nidelva | trebord tilhørende loft/hems, nedre nordlige del mot elv | ingen spesifikk konstruksjon, underside gulvbord i tre | spredt angrep av et hvitt, gråaktig, porøst belegg som følger årringene i materialet. Muligens et sop pangrep av f. eks falsk hussopp i dvaletilstand. | gulvbordene ligger i et område som kan være preget av temperaturforskjeller på grunn av direkte sollys fra en liten vindusåpning i fasaden |

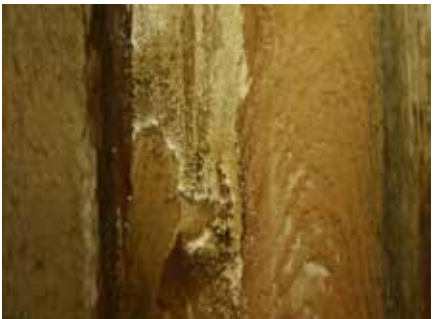
| | Skisser/oppmålinger | Bygningsdel | Konstruksjon, materialer, overflater | Tilstand (Beskrivelse, TG) | Vurdring av årsak |
|---|---|---|---|---|---|
| | midtre sørlige del av 4. etg. | tak | innevendig takpanel, under- og overliggende takbord. | porøst, soppliknende, hvitt/brunt pulver med klumper i overflaten | følge av fukt og temperaturforskjeller |

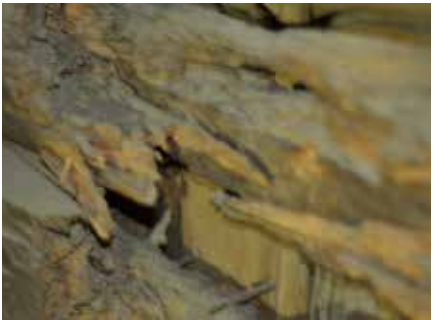
| | Skisser/oppmålinger | Bygningsdel | Konstruksjon, materialer, overflater | Tilstand (Beskrivelse, TG) | Vurdring av årsak |
|---|---|---|---|---|---|
| | sørvendt hjørne, bak fasadekledningen mot Kjøpmannsgata | nedre del av vegg mot gulv | nederste delene av laftevegg i tømmer, ru høvlet overflate | tørr, porøs brunrâte | følge av fuktskade. Vannet trenger inn bak fasaden og inn på laftekonstruksjonen. |

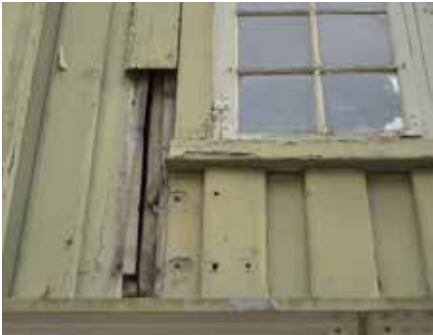
| | Skisser/oppmålinger | Bygningsdel | Konstruksjon, materialer, overflater | Tilstand (Beskrivelse, TG) | Vurdring av årsak |
|---|---|---|---|---|---|
| | Ved vindu lengst til høyre i 2. etg på brygge 53. | Trepanel på fasaden | stående panelbord av over og underliggende panel. | Trepanel mangler og er ikke blitt reparert. Eneste tilfelle av dette på denne fasaden. | Mangel på vedlikehold. |

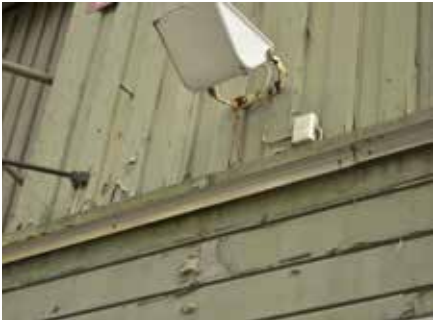
| | Skisser/oppmålinger | Bygningsdel | Konstruksjon, materialer, overflater | Tilstand (Beskrivelse, TG) | Vurdring av årsak |
|---|---|---|---|---|---|
| | Til høyre for portene på brygge 53. | Malingen på panelet på fasaden | stående panelbord av over og underliggende panel. | Malingen sprekker og faller av i flak på store | Manglende vedlikehold av fasaden og kanskje bruk av ulike typer maling som ikke er kompatible med hverandre. |

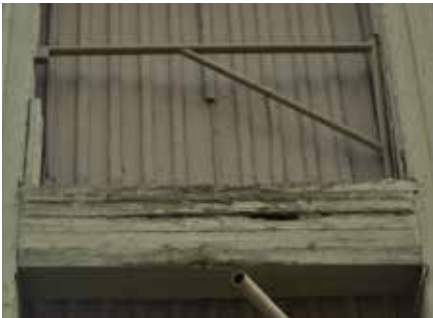
| | Skisser/oppmålinger | Bygningsdel | Konstruksjon, materialer, overflater | Tilstand (Beskrivelse, TG) | Vurdring av årsak |
|---|---|---|---|---|---|
| | Midterste port på brygge 53 | Trepanelet på fasaden | stående panelbord av over og underliggende panel. | Treverket er fuktig og har begynt å råde og gro mose | Treverket får ikke tørket tilstrekkelig og det har gitt varige skader. |

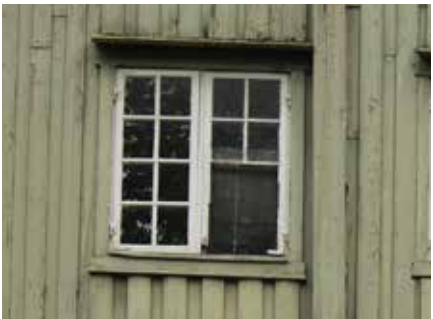
| | Skisser/oppmålinger | Bygningsdel | Konstruksjon, materialer, overflater | Tilstand (Beskrivelse, TG) | Vurdring av årsak |
|---|---|---|---|---|---|
| | Vindu til venstre i 2.etg i brygge 53. | Glassvindu | Smårutede glassvindu, antakelig fra 1800-tallet., med ramme av tre og malt hvite på utsiden. Provisorisk glass på innsiden i åpningen. | Fire av rutene er knust og fjernet, et midlertidig glass er satt inn på innsiden. | Blitt knust uten å bli reparert. |

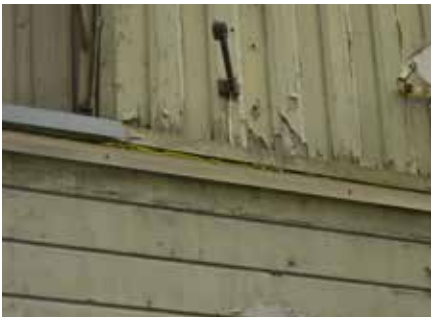
| | Skisser/oppmålinger | Bygningsdel | Konstruksjon, materialer, overflater | Tilstand (Beskrivelse, TG) | Vurdring av årsak |
|---|---|---|---|---|---|
| | Til høyre for porten i 2.etg i brygge 53. | Trepanel | stående panelbord av over og underliggende panel. | Mose har begynt å gro i sprekke og malingen har løsnet de 5-15 nederste cm. | Vann renner ikke tilstrekkelig vekk og det blir værende for mye fukt slik at mose begynner å vokse. |

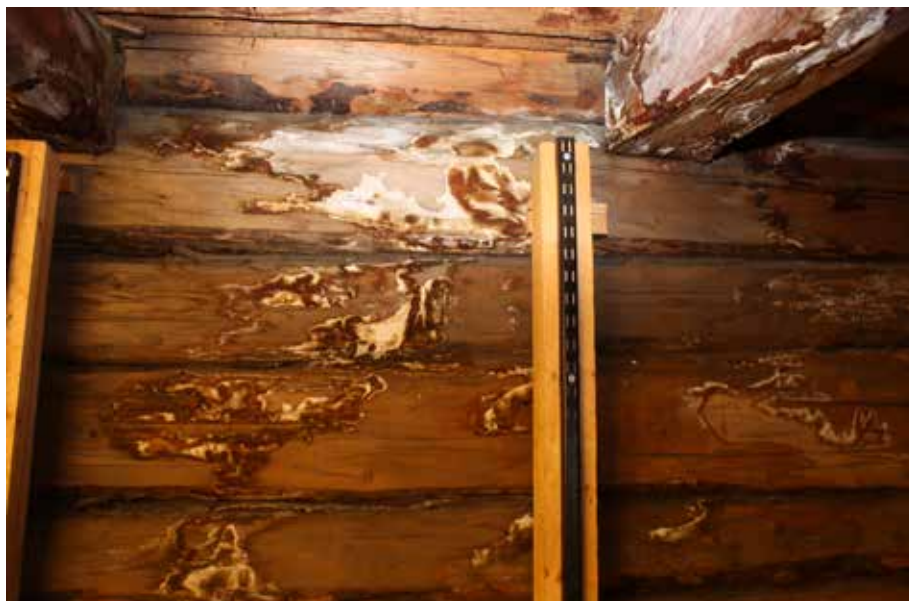
Skader i østre hjørne av 2.etg som følge av for mye fukt. <sup>A</sup>

I de mer alvorlige tilfellene av skader, som råte-, soppskader og vannlekkasjer, bør materialer skiftes ut med nye, og konstruksjonen utbedres og tettes der det lekker. Fukt- og sopproblemene kan påvirke utbedring av bryggen og valg av isolasjonsmateriale. Av den grunn er det viktig at fuktige materialer får tørke ut før utbedring og bruke pustende materialer slik at skadene ikke forverres.

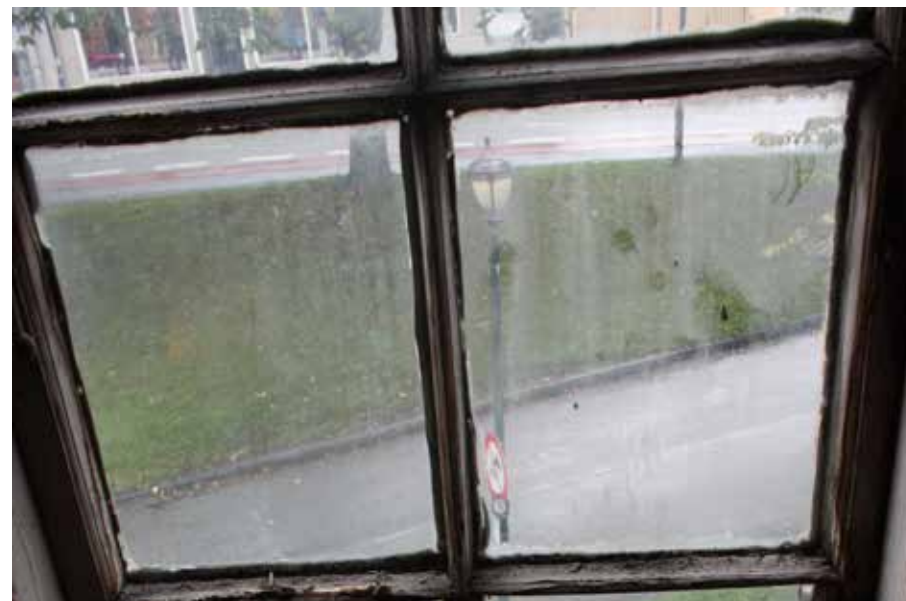
Vinduene er fra 1800-tallet og har fått fuktskader over tid. <sup>A</sup>
