OLKING

KJØPMANNSGATA 13

AAR4825  
HØST 2012

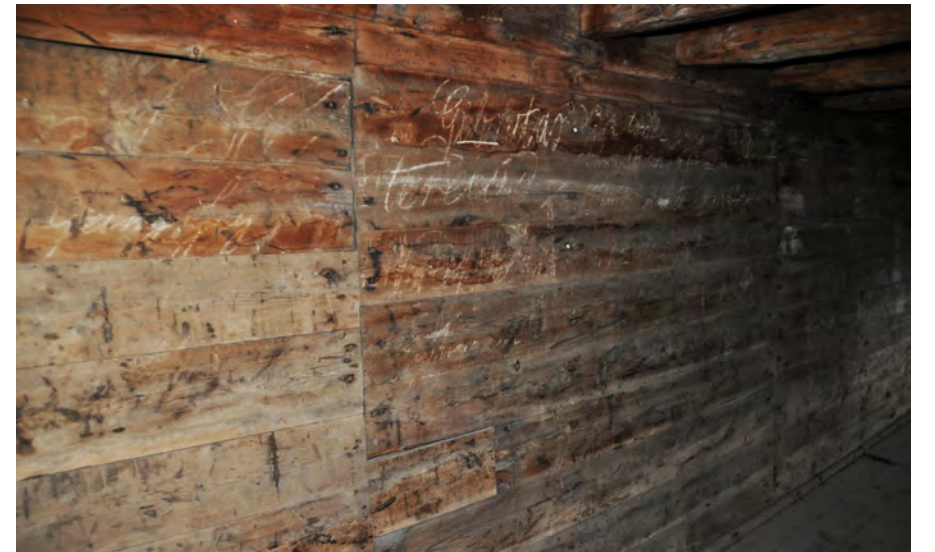
Kledning bindingsverkvegg

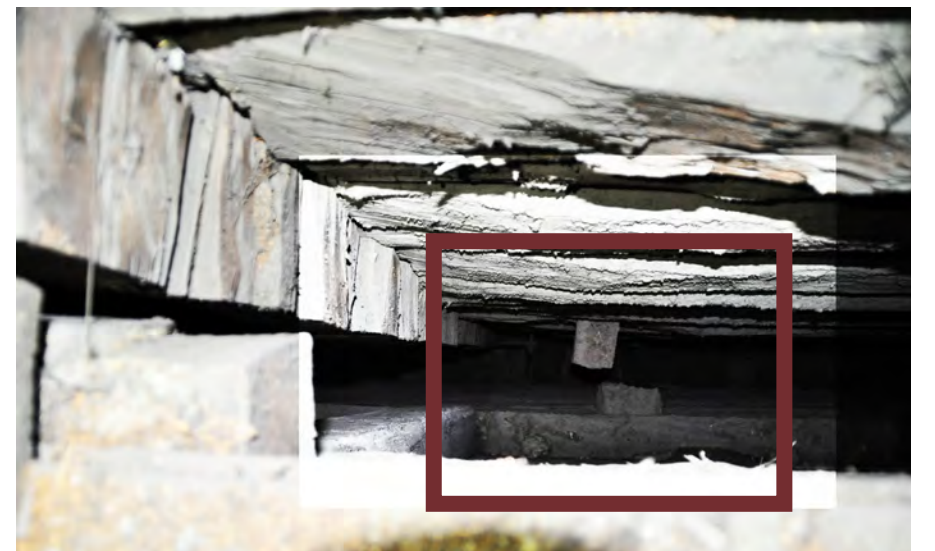
Bilde fra innside av vegg viser gulvbjelker som stikker ut gjennom veggen. dette er et tegn på at allerede fra bygginger er bryggene tenkt til å være under samme tak.

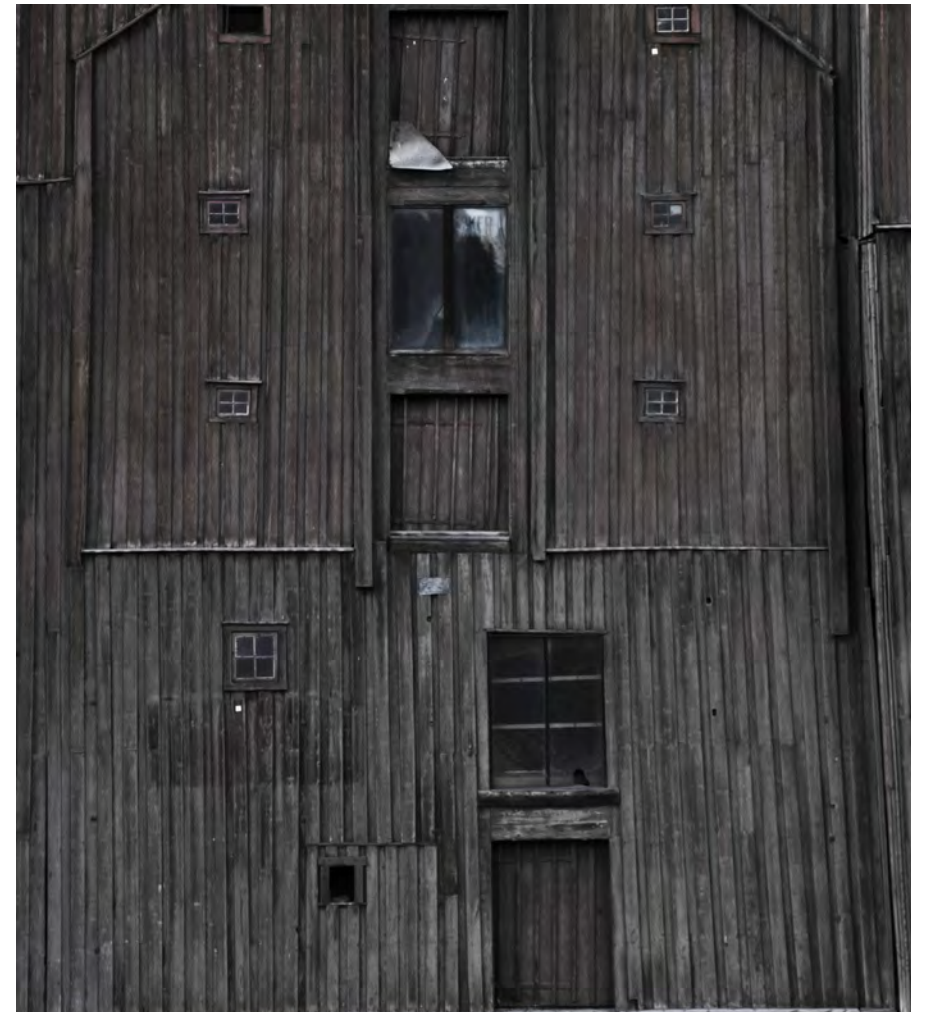
I fasaden er det spor som kan tyde på at bryggen har hatt svalgang

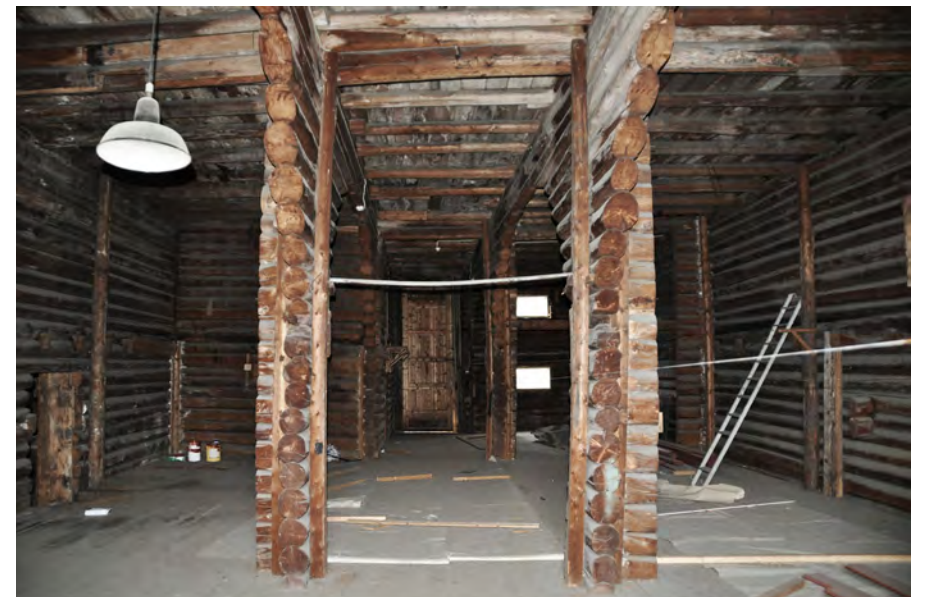
Rester etter vegger i midtfløyens 3. og 4. etg.
