## Fjøsmaalingen på Golnes - et eksperiment

Helgen 13-14. juni 2009 ble det holdt dugnad på Kostamogården på Golnes. Da ble fjøset malt med tradisjonell komposittmaling som ble laget fra bunnen av. Dugnaden ble arrangert av Fortidsminneforeningen avdeling Finnmark i samarbeid med eier Sonja Siltala. I tillegg deltok også gode naboer fra Golnes.

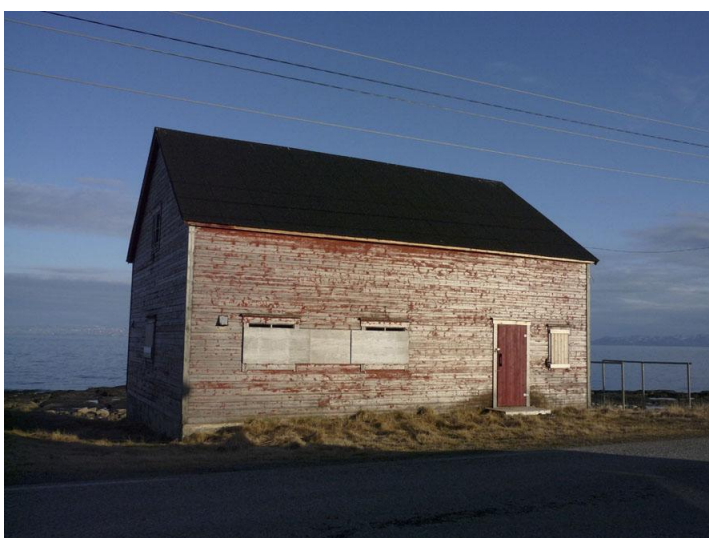
Fjøset før maling

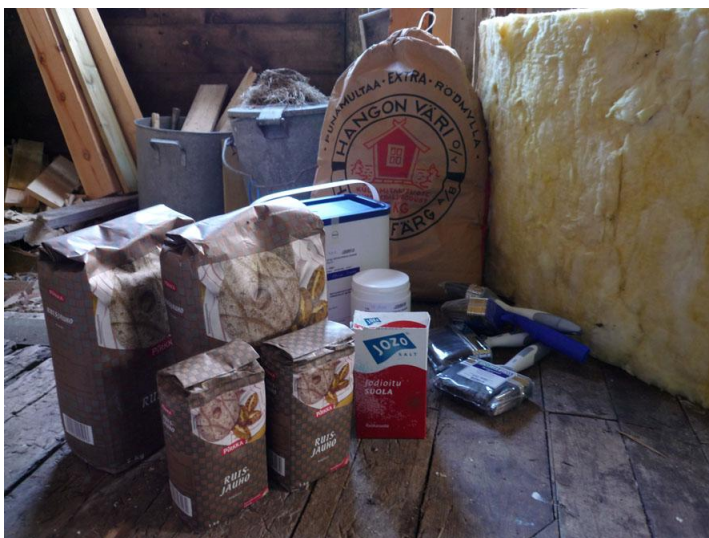
Ingrediensene og litt av utstyret som trengtes

### Oppskriften:

150 l vann

6 kg jernsulfat (apotekvare)

12 kg rugmel (anbefales finsk variant)

25 kg okerrød pigment

200 gram salt

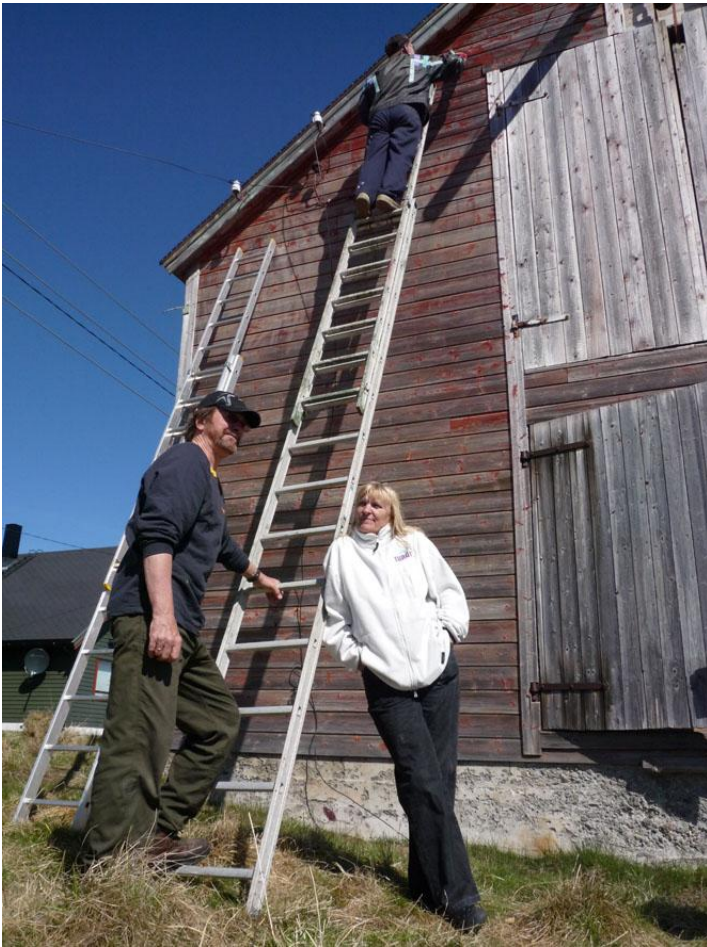
Dugnadsarbeidet i gang. Det ble litt skraping mens vi ventet på at malingen skulle bli ferdig

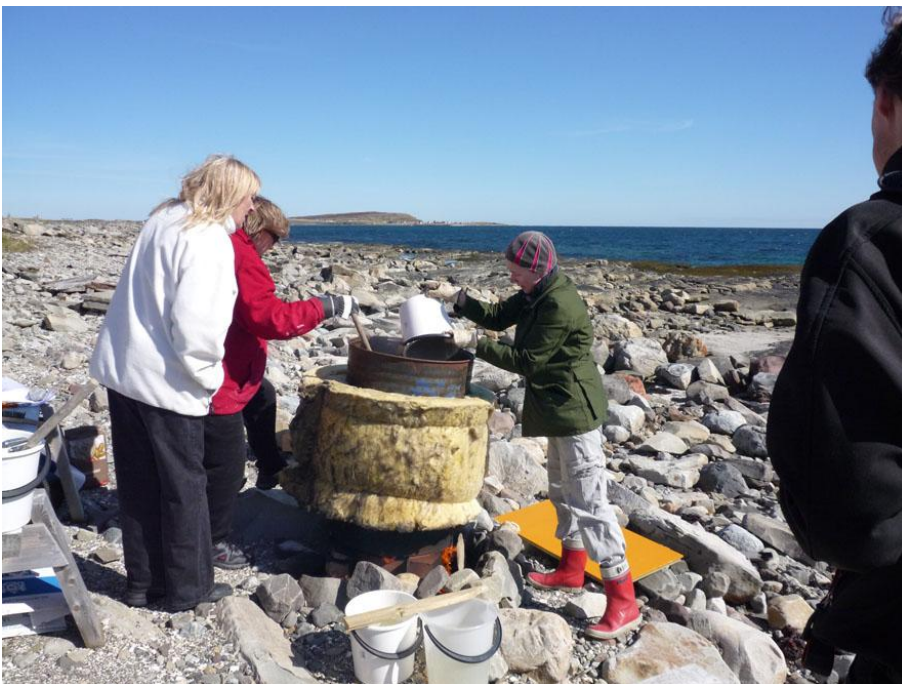
Rugmelet blandes inn

Først ble 130 liter vann varmet opp til nesten kokepunkt, ca 80 grader. Dette tok ca 3 timer. Deretter ble vannet tilsatt 6 kg jernsulfat som ble rørt med vannet og igjen varmet opp til nesten kokepunkt. Deretter ble 12 kg rugmel først blandet ut med 20 liter kaldt vann, vispet og rørt fritt for klumper, for så å bli helt over i karet. Dette ble rørt kontinuerlig i ca 3 timer, til det nådde nesten kokepunkt. Her var det veldig viktig å få rørt hele tiden så ikke melet sank på bunnen av karet eller klumpet seg. Vesken var fortsatt nokså tyntflytende, men vi holdt oss til oppskriften som sa at det ikke skulle koke. Så ble 25 kg pigment helt uti karet og til slutt saltet. Dette ble rørt om ca en halvtime. Nå først fikk malingen en tykkere konsistens. Saltet var også viktig for at malingen skal holde mer enn en uke. For å teste om malingen var ferdig, tok vi en plankebit som ble dyppet nedi malingen, og deretter tørket over bålet. Når malingen på plankebiten ikke smittet over ved berøring, var den ferdig. Dermed var det bare å begynne å male, selv om malingen fortsatt var varm.

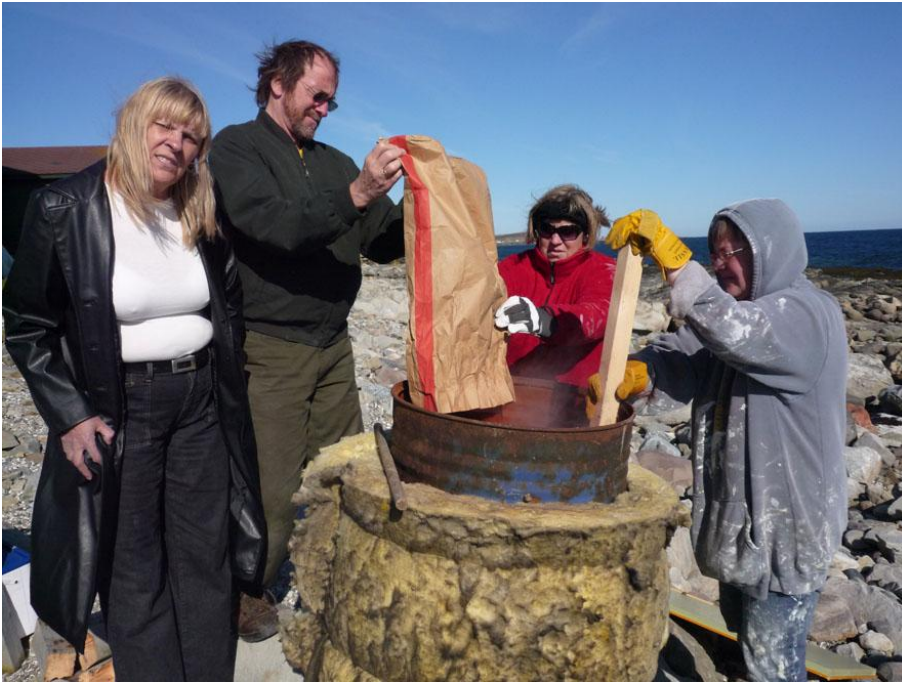
Fargepigmentet blandes inn

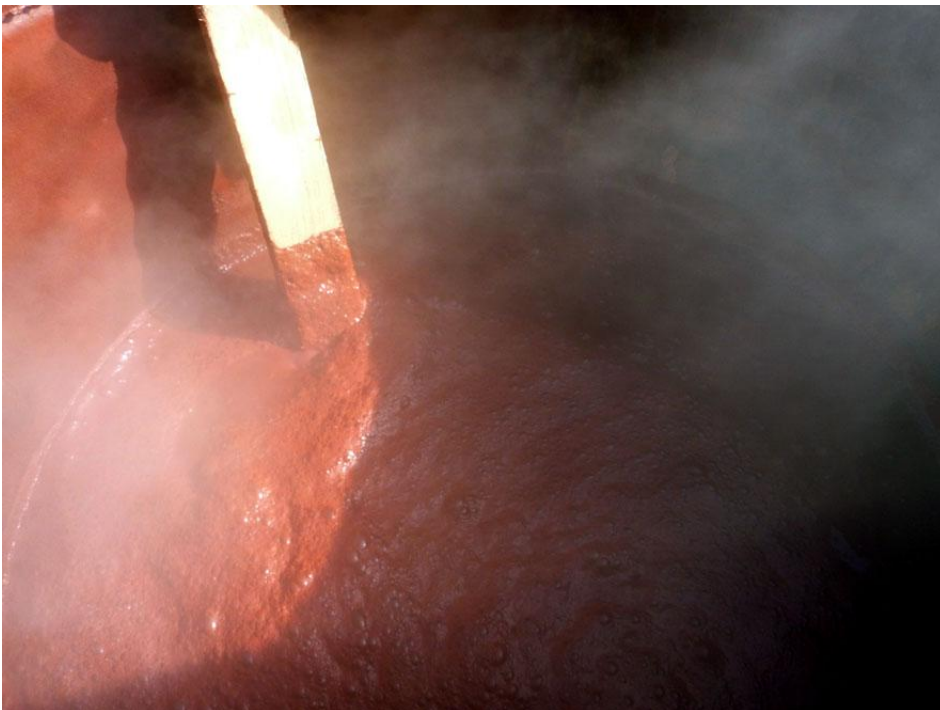
Malingen skal testes med en prøvepinne

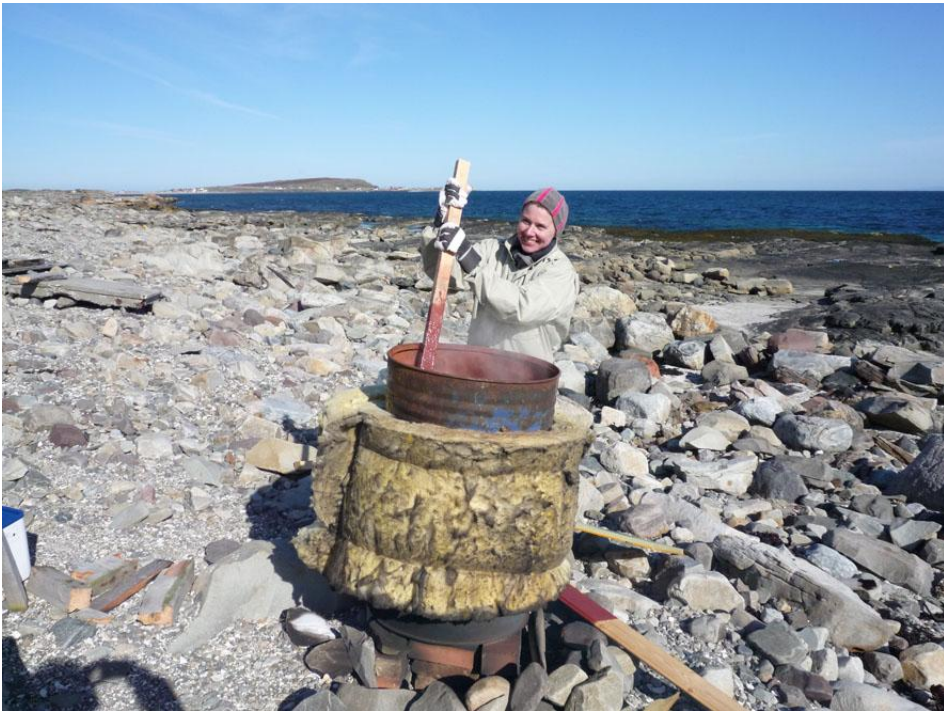
Siste røring

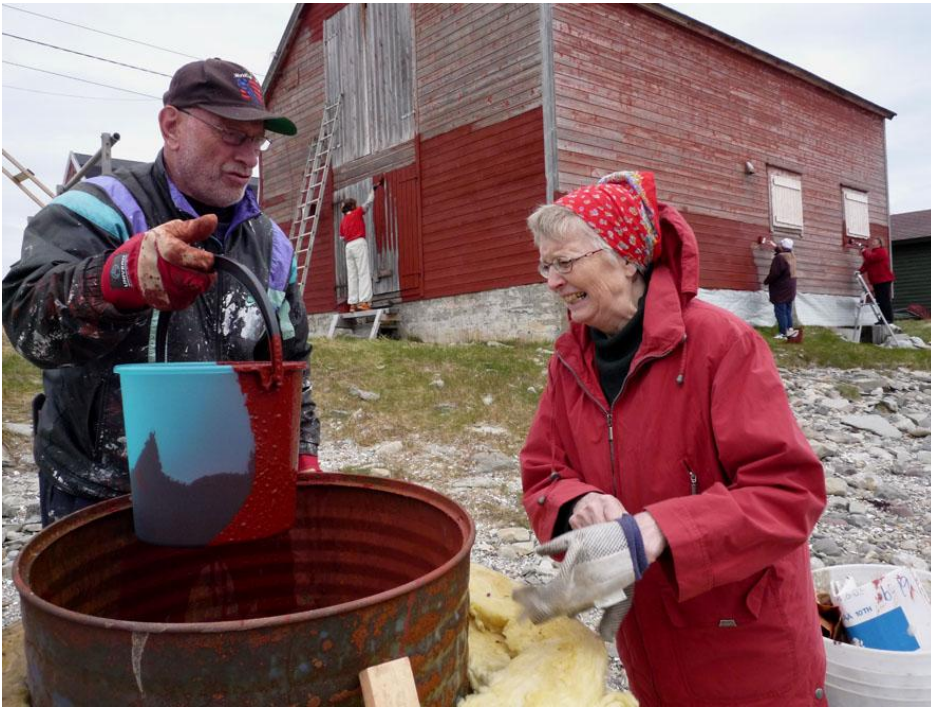
Malingen tømmes i bøtter og skal opp på veggene

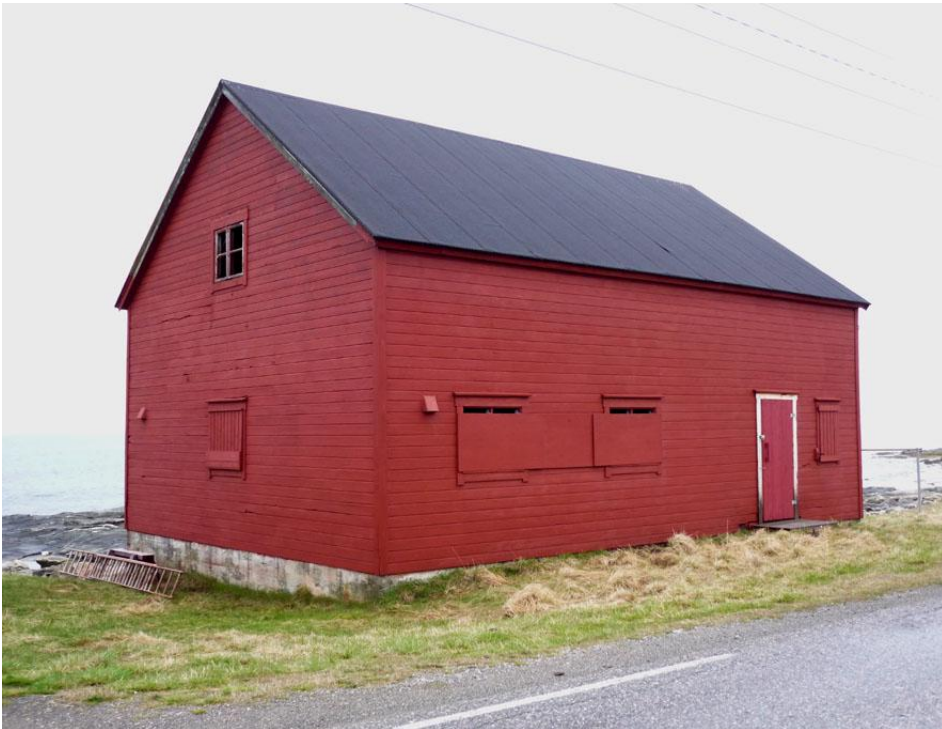
Det ferdige resultatet!

Erfaringen var at malingen var enkel å påføre. Malingen dekket godt selv om den var litt flytende. Det gikk raskt når vi var igang og alle var fornøyde med resultatet!
