Kjøpmannsgata 53/55

AAR 4825 "Bygningsdokumentasjon og analyse" høsten 2012

Knut Haaland Grøttland, Peder Bua, Cecilie Schei, Anette Rudshaug, Cathrine Johansen Rønningen og Marthine Fjellberg Wibe.

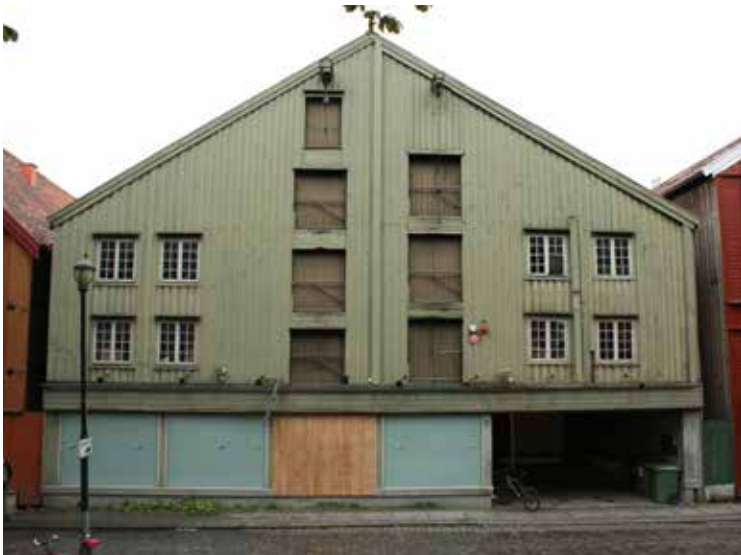
| Plassering | Bilde | Beskrivelse |
|---|---|---|
| Fasaden mot Kjøpmannsgata | | <p>Fasaden står på et fundament av støpt betong. Dette fundamentet ble antakeligvis restaurert på 1960-tallet samtidig med at fasaden i 1 etasje ble restaurert. Fasadekledningen består i alt av 3-4 ulike paneltyper. Dette er fordi fasaden gjennom tidene har gjennomgått ulike restaureringer som panelet er en indikator på. Panelet er overflatebehandlet, antakelig er det benyttet oljemaling. På grunn av manglende vedlikehold av fasaden, er malingen flasket av eller krakelert på flere områder.</p> <p>I første etasje er det store speilglansrutete vinduer og i de øvrige etasjene er det smårutete vinduer antakelig fra 1800-tallet. Et vindu i 1. etg og et 3. etg er knust, og er midlertidig reparert. Det er i alt sju porter på fasaden. I nr. 53 er portene doble og sammenhengslede, og i nr. 55 er de enkle og sidehengslede. Alle er labankporter med stående panelbord med lekt over skjøten, noe som er typisk for 1800-tallet.</p> |

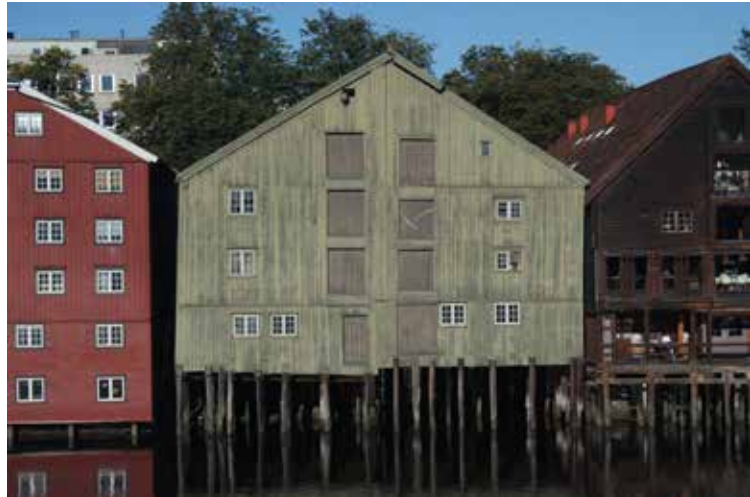
| Plassering | Bilde | Beskrivelse |
|---|---|---|
| Fasaden mot Nidelva | | <p>Fasaden som vender ut mot Nidelven står på et fundament påler av tre. Trepåler har blitt benyttet som fundament siden middelalderen. Det er i alt 3-4 ulike paneltyper på fasaden, noe som tyder på at det er blitt gjennomført reparasjoner gjennom ulike tider.</p> <p>Panelet er overflatebehandlet, antakelig er det benyttet oljemaling. Vinduene er av samme type som på fasaden mot Kjøpmannsgaten, så antakelig fra 1800-tallet. Kranen på nr 53 vitner om tiden da varene måtte heises opp fra båtene og inne i bryggen. En liten utstikker på fasaden vitner om at denne bryggen ikke er en, men består av to ulike brygger fra to ulike tider. Dette blir forsterket av nivåforskjellene som tydelig kommer frem der fasade møter fundament.</p> |

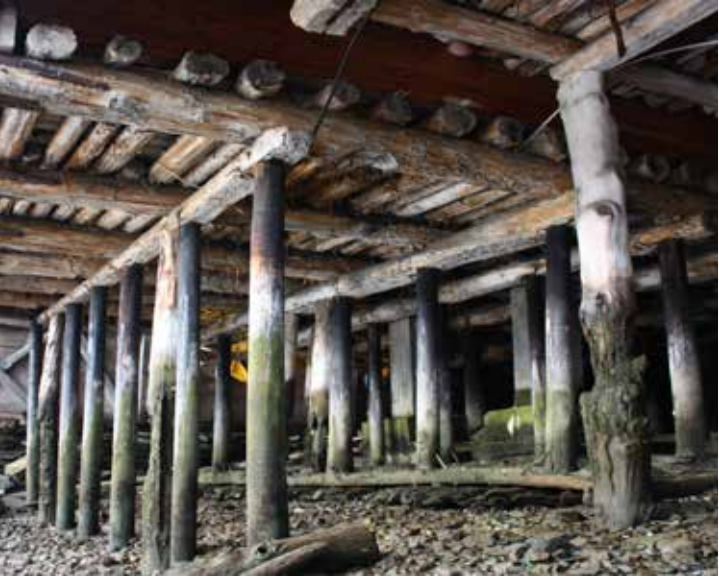
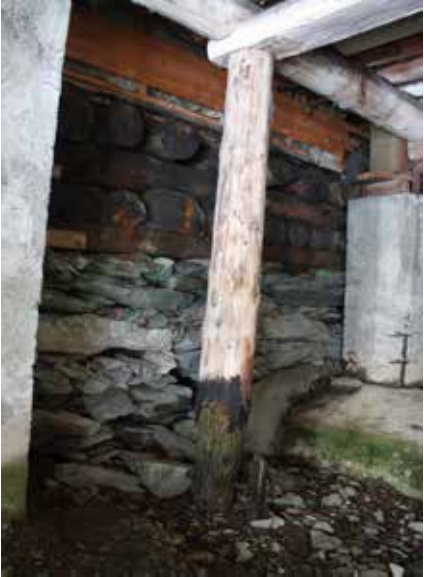
| Plassering | Bilde | Beskrivelse |
|---|---|---|
| Fundamentene | | <p>De to bryggene ble bygget til ulike tider dette kommer også til syne i fundamentet. Nr. 53 har et u-formet fundament av gråstein. På dette fundamentet er det lagt ytterligere en konstruksjon av liggende tømmer. Deler av pålefundamentet består også av betong påler, disse er kommet til i moderne tid.</p> <p>Nr. 55 har et fundament av gråstein og påler. Bryggen bæres av fundamentet av gråstein som holder 1/3 av bryggen, resten av bryggen står på påler av tre. Under vår befaring av bryggenes fundament observerte vi en merkelig innretning av treplugger i muren, hvis funksjon var usikker. Der nr. 55 møter nr. 53 er det betongpåler fra nyere tid. Det er ingen tydelige spor etter trapp, verken på nr. 53 eller nr. 55. Det som skiller de to bryggene mest er konstruksjonen og stokkenes tilstand. Stokkene på nr. 53 er tydelig preget av salt, og treverket her loddent noe som kan tyde på at dette fundamentet er adskillig eldre enn i nr. 55.</p> |

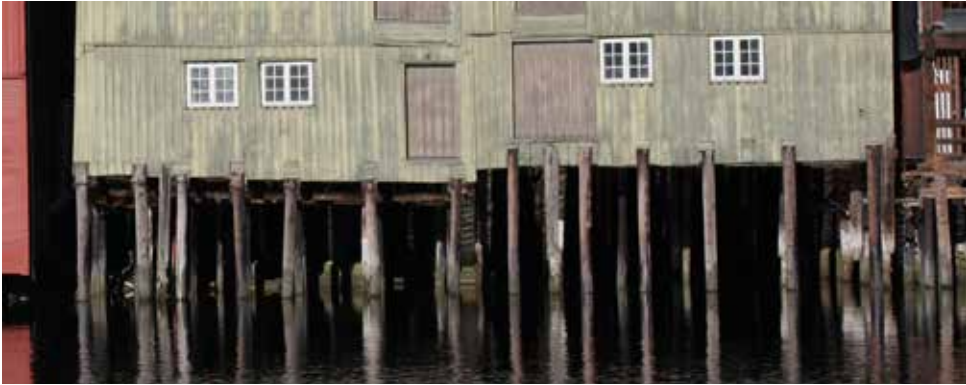
| Plassering | Bilde | Beskrivelse |
|---|---|---|
| 1. etasje i skjøtet mellom brygge nr. 53 og 55 | | <p>Eksponert stålsøyle plassert i mellomrommet mellom de to bryggene. Det kan tyde på at den gjennomgående lafteveggen i de øvrige etasjene en gang gikk helt ned, men ble revet i forbindelse med utbedring og modernisering av bryggen, og erstattet med stålsøyler.</p> <p>Spor under bryggen tyder på at det var to brygger. Her ser man at den eldste delen (nr. 53, sørlige del) er senket og går lavere enn den nordlige delen, hvor grunnpælene og fundamentet er bygget noe høyere slik at grunnflaten i nr. 55 er hevet.</p> |

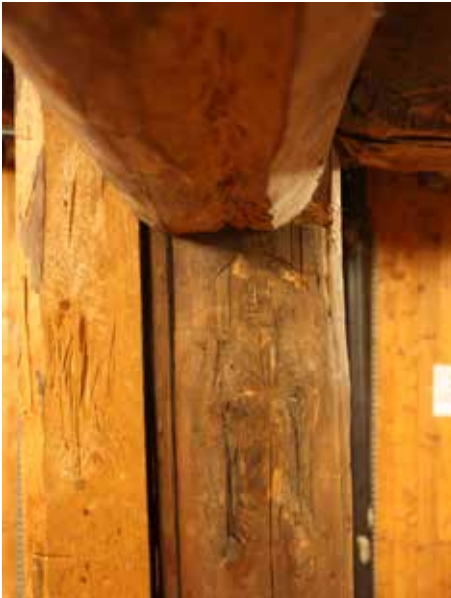
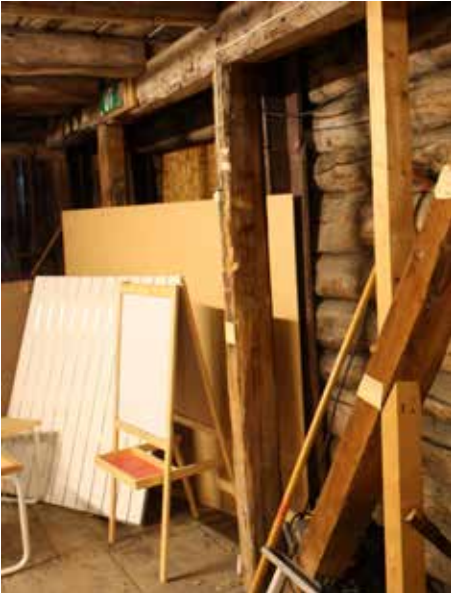
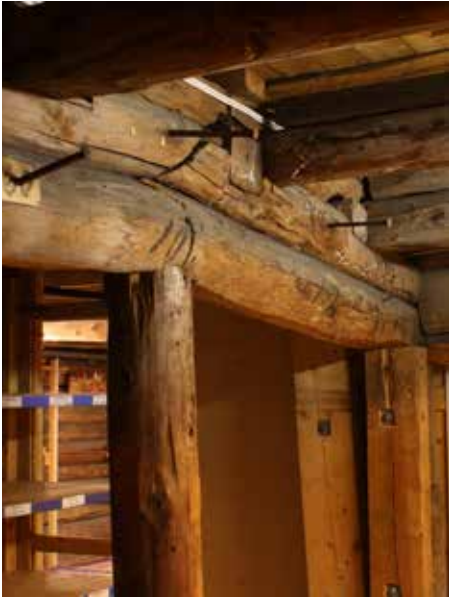
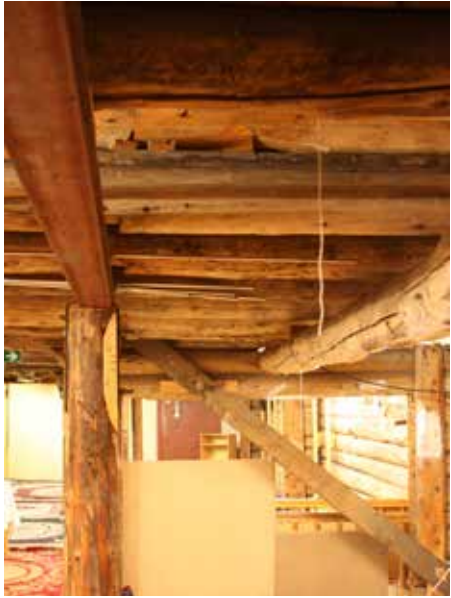
| Plassering | Bilde | Beskrivelse |
|---|---|---|
| 2. etasje brygge nr. 53, eldste bryggedel, bønnerom kvinner og barn | <div></div> | <p>Spor etter laftevegg langs sørligste søylerekke, og på tvers av bryggen ved den nederste søylerekken mot elvefasaden. Vi finner også spor etter beitskinne hvor døråpningen kan ha vært, langs sidegangen i overgangen mellom de to bryggene. Det er mulig at bryggen kan ha vært en dobbeltbrygge med bodene plassert mot midten, og sidegang lagt mot sør.</p> <p>I den østlige delen av bønnerommet er åpningen mot den nyere bryggen beholdt, og det kan tenkes at det har vært svalgang i denne etasjen mot elvesiden. På bildet på tidslinjen fra 1850 ser vi at bryggen hadde svalgang både i 2. og 3. etasje, noe som passer bra med sporene vi finner i bryggen i dag.</p> <p>Det er tegn til setningsskade i denne delen av bryggen; bjelkene skrå mot midtveggen, og en av de langsgående dragerne er tydelig svekket. For å rette opp dette er bjelkene oppført og klosset mellom slik at gulvet i 3. etg blir mer horisontalt.</p> <p>Konsekvensene ser man tydelig på en bjelke som antageligvis er satt opp for å ta mer last, henger i en bue uten lenger å være bærende. Det kan også tenkes at det var ønskelig å øke etasjehøyden og derfor er bjelkene klosset opp. Det er oppført stålkonstruksjon i denne etasjen som i etasjen under; blant annet en ståldrager med Fridtjof Walseths navn skrevet på. Ståldrageren er trolig fra den gang da Fridtjof Walseth moderniserte bryggen og ønsket å forsterke konstruksjonen.</p> |

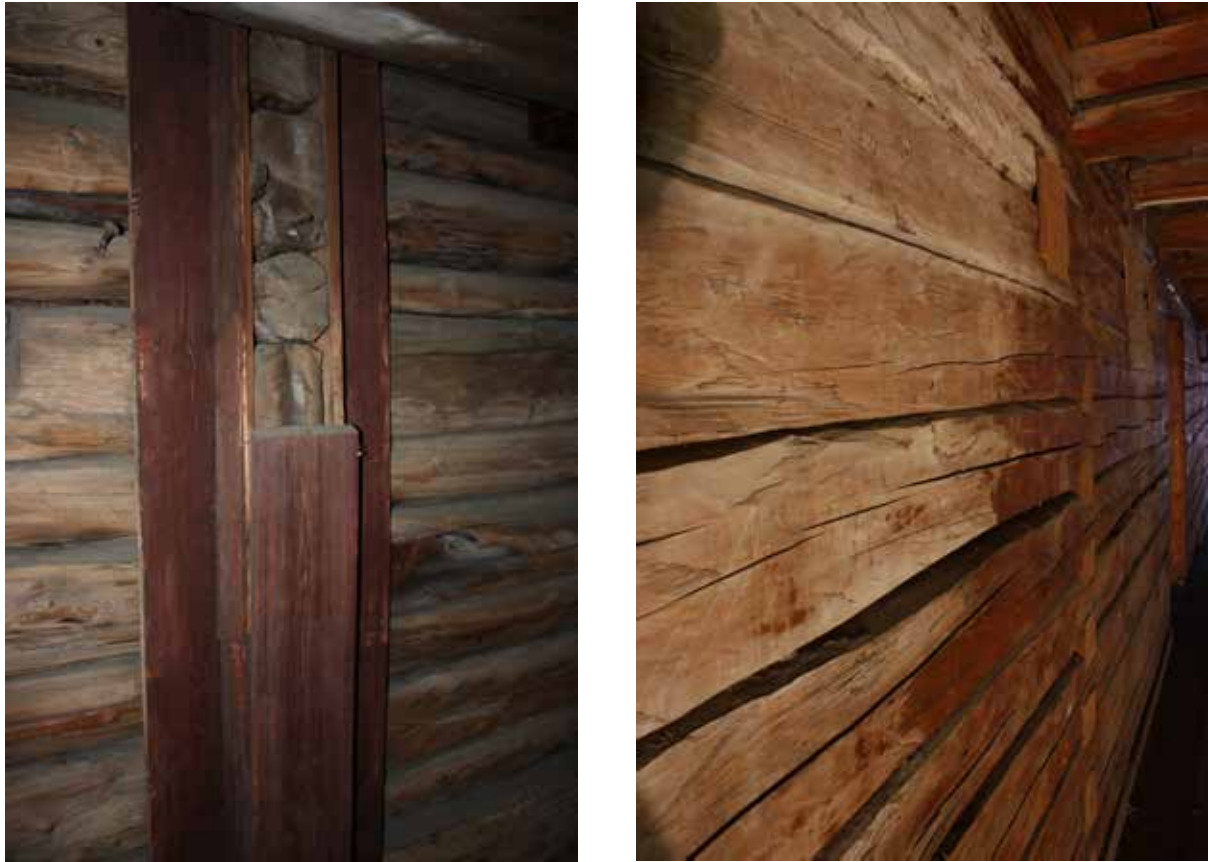
| Plassering | Bilde | Beskrivelse |
|---|---|---|
| 2. etasje brygge nr. 55, yngre bryggedel | | <p>Lafteknutene i gjennomgående laftevegg er kledd. Dette er gjennomgående i alle de øvrige etasjene på denne nordlige siden av den midtre lafteveggen. Det kan være fordi man ønsket å beskytte veggen som kan tenkes har vært utvendig fasade før nr. 55 ble bygget. I tillegg er det spor etter lysåpninger i den samme veggen.</p> <p>Det er sinklaft på de resterende veggene i nr. 55. Det vil si at tømmerveggene er høvlet og hugget slik at stokkene ikke er runde som den gjennomgående midtre lafteveggen og laftekonstruksjonen i fasaden i nr. 53. De tverrgående bjelkene møter langsgående nordlige laftevegg ved at de er hugget i en firkantet form i møtet med veggen.</p> |

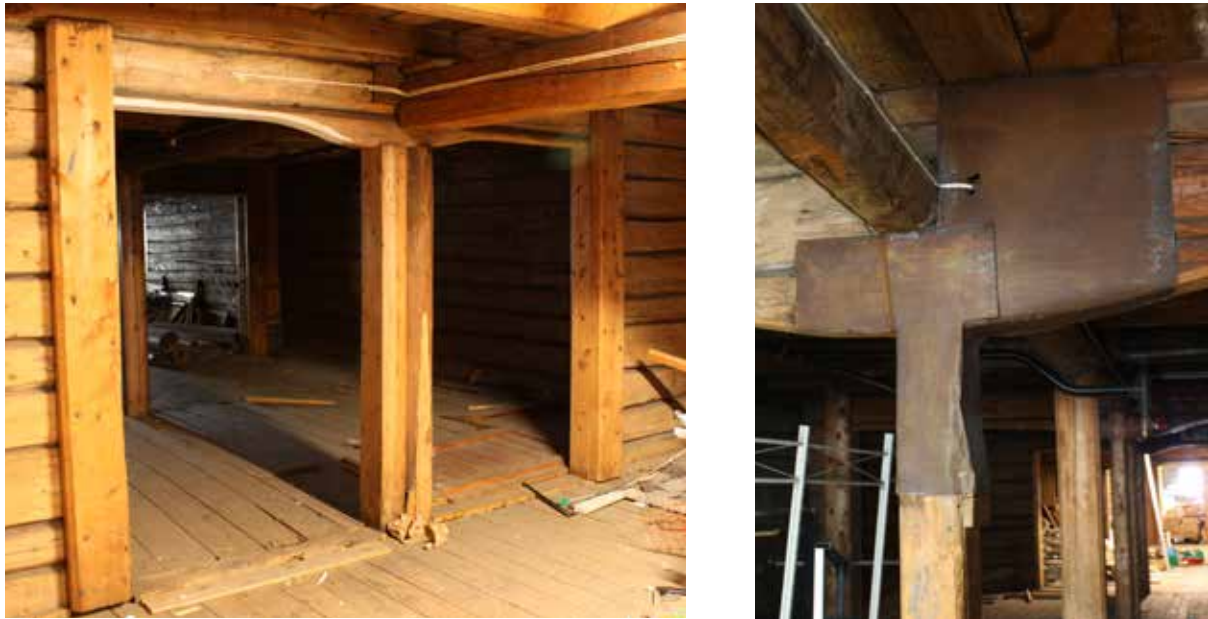
| Plassering | Bilde | Beskrivelse |
|---|---|---|
| 2. etasje brygge nr. 55, nordlig vegg og boder | | <p>I den nordligste enden av nr. 55 er det tydelige spor etter skillevegger mellom bodene. Tømmerveggene ble en gang saget eller hugget gjennom slik at man fikk et større helhetlig rom hvor det var lettere å frakte varer og utstyr gjennom bodene og ut til elven. I boden nærmest Kjøpmannsgata er det satt på metallplater på søylen. Dette muligens for å avstive møtet mellom de resterende laftestokkene i åpningen og den midterste søylen.</p> <p>I nr. 55 ved de gamle bodene finner vi en luke i gulvet hvor man ser nyere isolasjonsmaterialer i gulvkonstruksjonen. Dette har også forekommet i nyere tid.</p> |

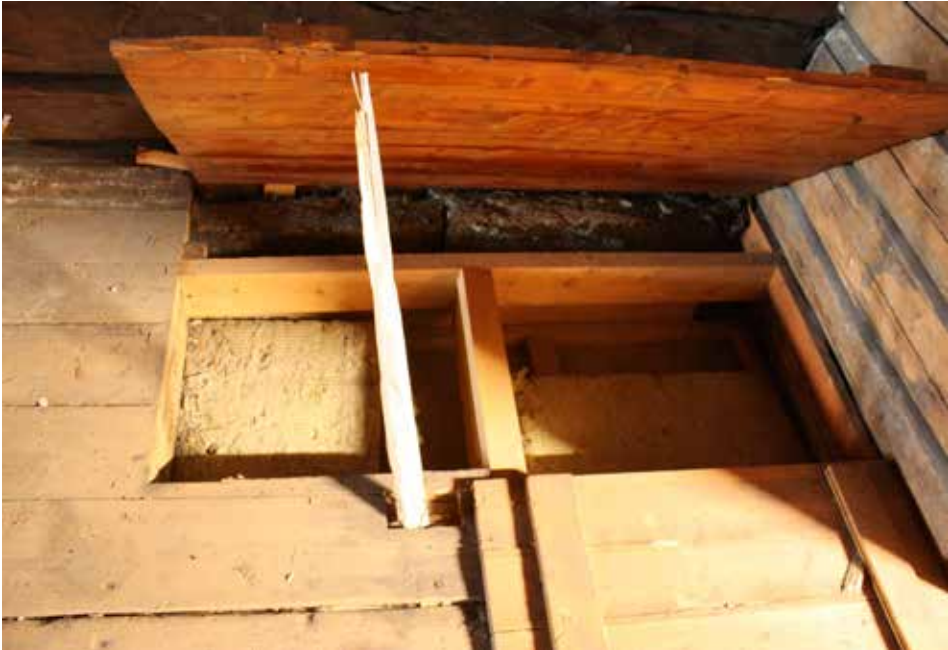
| Plassering | Bilde | Beskrivelse |
|---|---|---|
| 2. etasje brygge nr. 55, nordlige boder | | I nr. 55 ved de gamle bodene finner vi en luke i gulvet hvor man ser nyere isolasjonsmaterialer i gulvkonstruksjonen. Dette har forekommet i nyere tid, antageligvis i forbindelse med installering av ventilasjonsrøret i naborommet. |

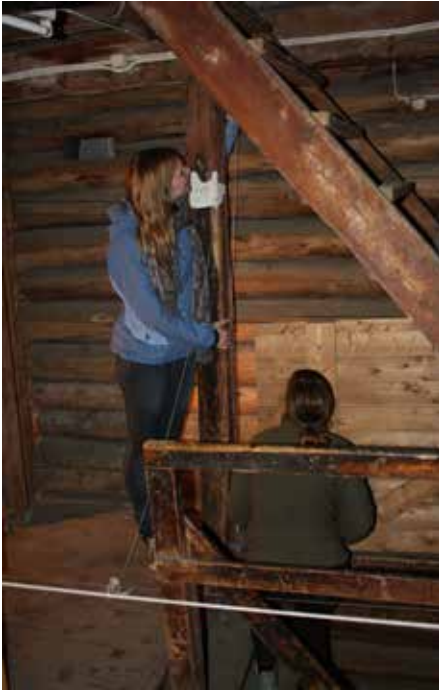
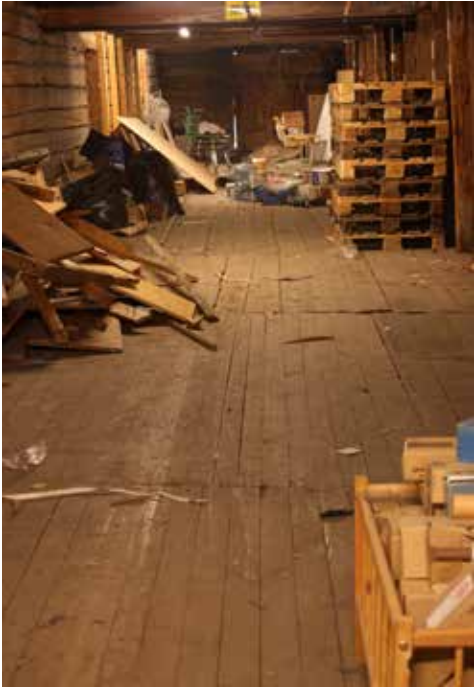
| Plassering | Bilde | Beskrivelse |
|---|---|---|
| 2. etasje, brygge nr. 55, gangsone og gulv | | <p>I motsetning til den eldste bryggedelen har brygge nr. 55 trapp opp til 3. etg og loftetasjen (4. etg). I tillegg finner vi spor etter en luke litt på skrått bak den eksisterende trappen. Det kan ha gått en trapp her fra 1. etasje og videre opp til de resterende etasjene da bryggen ble bygget.</p> <p>Underside av etasjeskiller til 3. etasje har nyere bord. Disse kan ha blitt skiftet ut under moderniseringen av bryggen.</p> <p>Gulvbordene er inndelt etter bjelkelaget under ved at de er seksjonsdelt. Gulvet nærmest fasaden mot gaten består av relativt smale og rette bord, men lenger inn i rommet mot elvefasaden er gulvbordene bredere i den ene enden og smalere i motsatt ende. Det er tegn på at disse gulvbordene antageligvis er håndsaget og håndhøvlet og dermed er veldig gamle (1800-tallet fra da bryggen ble bygget).</p> |

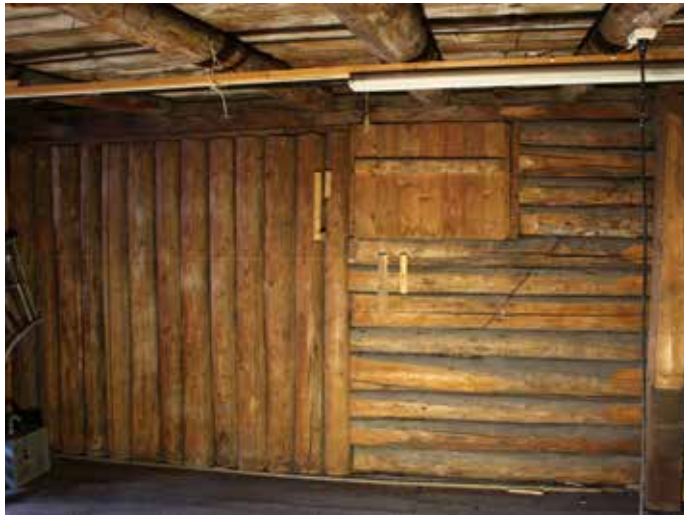
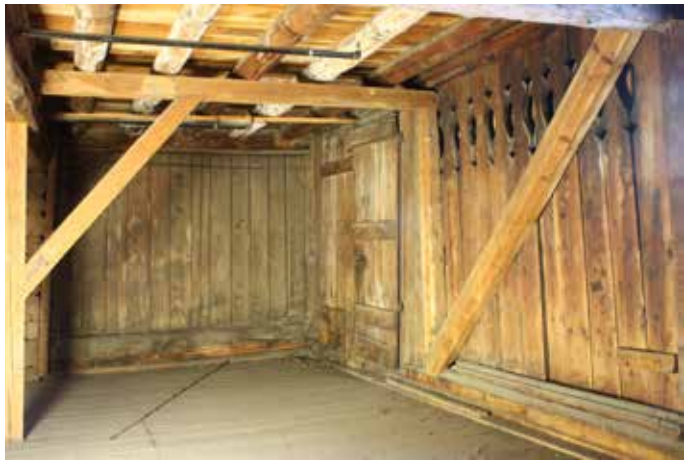
3. etasje, brygge nr. 53, eldste bryggedel, vegger

Sørveggen i nr. 53 eldste sørvendte del er ganske spesiell. Den langsgående veggen består av palisadefelt hvor tømmeret er reist vertikalt og laftet horisontalt annenhver gang. I følge Kjell Andresen var dette vanlig i kjellere i bryggene, og ganske uvanlig i en 3. etasje slik som her.

Sidegangen var antageligvis plassert mot sør. Dette ser man av meddraget i de gjenværende laftebjelkene langs den sørligste søylerekken som tydelig viser at det har vært en langsgående laftevegg her. Det er spor etter svalgang ved elvefasaden i denne etasjen noe som er uvanlig å ha i 3. etasje. Med tanke på at bryggen kan ha vært en dobbeltbrygge, er det åpenbart at det var behov for en forbindelse mellom den nordlige porten i elvefasaden og hovedgangen innover til bodene og landsiden.

Dette forsterker teorien og sporene vi finner etter sidegang i sør. Det kan også tenkes at bryggen har vært en dobbeltbrygge med nabobryggen i sør, men at mønet er snudd. Svalgangen kan ha vært omlastningsareal eller brukt til mellomlagring av varer. Bordene som utgjør svalen er svært gamle, dette indikeres av spor etter håndhøvel.

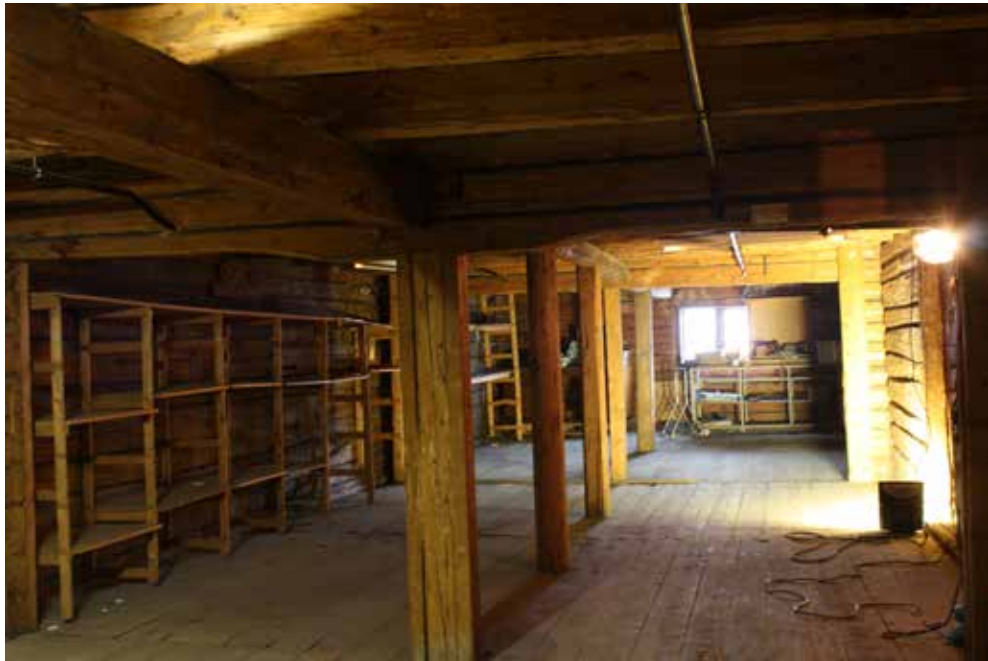
3. etasje, brygge nr. 55, boder

I boden i den nordligste delen nærmere landsiden finner vi et annet bjelkelag enn resten av nr. 55. I tillegg er en søyle fjernet og vi finner spor etter tapphull. Tømmeret i den langsgående nordlige lafteveggen mot bodene er høvlet og sinklaftet. Tømmerstokkene i veggen er dermed flate og ikke runde slik som tømmeret i den gjennomgående midtre lafteveggen.

I tillegg ser det ut som de tverrgående lafteveggene som en gang skilte bodene har gått gjennom den langsgående lafteveggen. Videre ser man at også denne etasjen er konstruksjonen ulik nr. 53 med bindingsverk mot den gjennomgående midtre lafteveggen.

Et parti av ytterveggen har blitt byttet ut med nytt flattømmer, antageligvis på grunn av en reparasjon av skade.

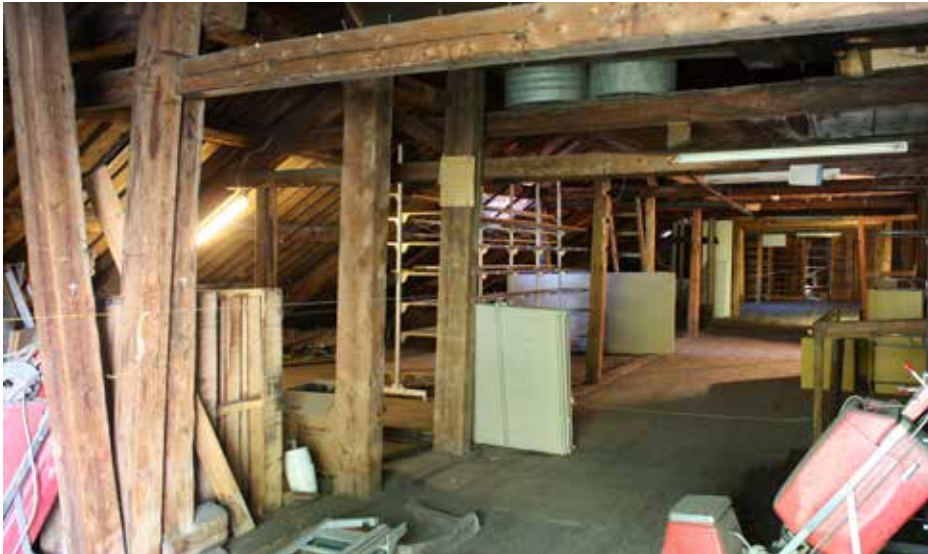
| Plassering | Bilde | Beskrivelse |
|---|---|---|
| 4. etasje, brygge nr. 55, gulv | | I nr. 55 ser man at del av øverste laftestokk fra langsgående laftevegg og noen tverrgående laftevegger fra etasjen under er synlig i gulvet i 4. etasjen. Dette gjelder veggene i de nordliggende bodene i 3. etasje. Gulvbordene i denne delen av bryggen er brede og seksjonsdelte og sannsynligvis håndsaget. |

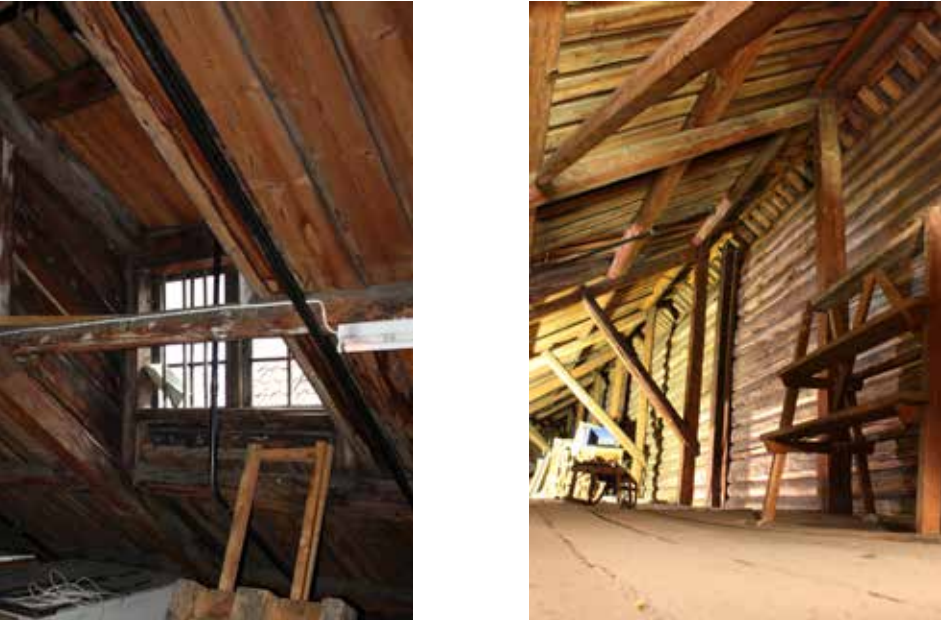
| Plassering | Bilde | Beskrivelse |
|---|---|---|
| 4. etasje, brygge nr. 55, tak og hems | | <p>Det er to kobbhus i taket mot nord i denne delen av bryggen. I følge branntakstene er nr. 55 bygget med kobbhus på taket noe som ikke var så vanlig på den tiden da bryggen ble bygget.</p> <p>Det er hems langs hele bryggen fra gatesiden til elvesiden i nr. 55. Denne ble antageligvis brukt til lagring.</p> |

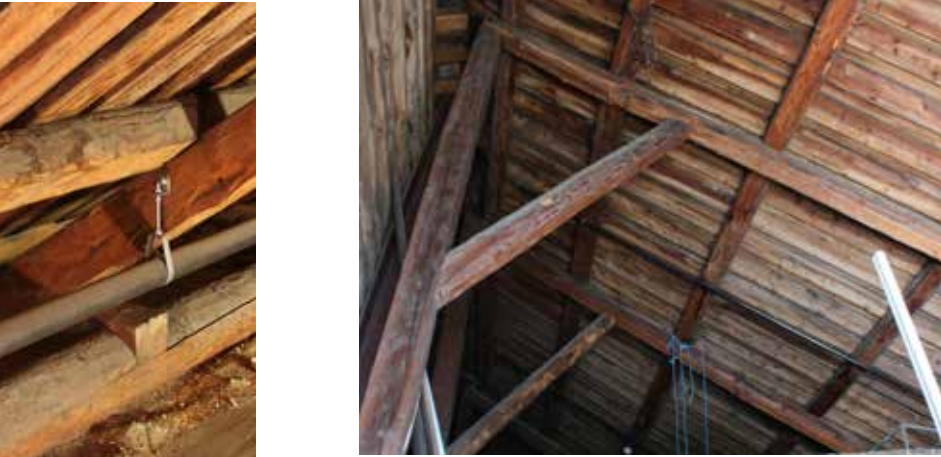
| Plassering | Bilde | Beskrivelse |
|---|---|---|
| 4. etasje, brygge nr. 55, møte mellom midtre laftevegg og mønet | | <p>Overgangen mellom gulvet og takkonstruksjonen er kilt ned i svillen.</p> <p>Den midtre gjennomgående lafteveggen treffer ikke mønet. Dette er med på å underbygge historien om de to separate bryggene.</p> |

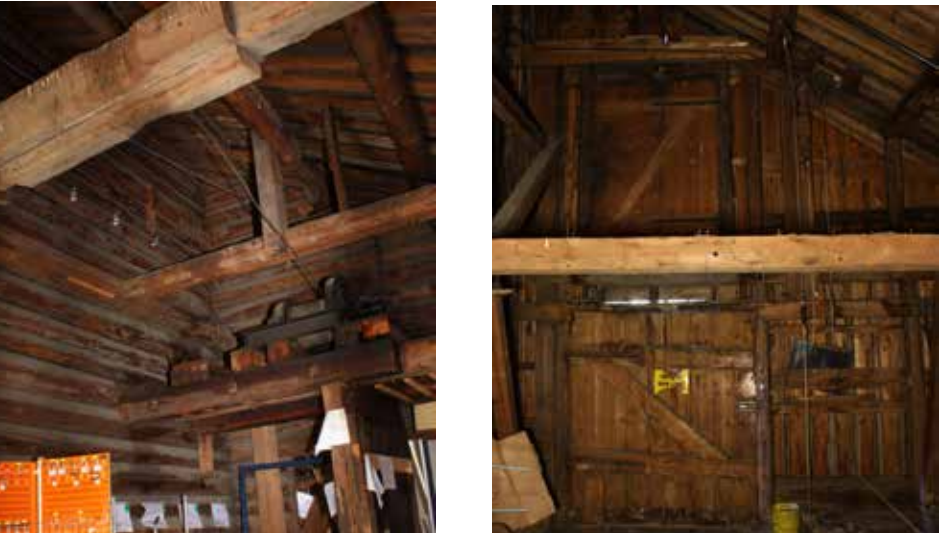
| Plassering | Bilde | Beskrivelse |
|---|---|---|
| 4 etasje Brygge nr. 53 og 55. Den nordlige delen mot Kjøpmannsgaten | | <p>Spor etter tidligere heis som ble brukt til å laste inn varer fra gaten. Det kan tenkes at porten en gang var smalere og kanskje med vindu på siden.</p> <p>To porter på veggen, der den ene porten er høyere opp på fasaden.</p> |

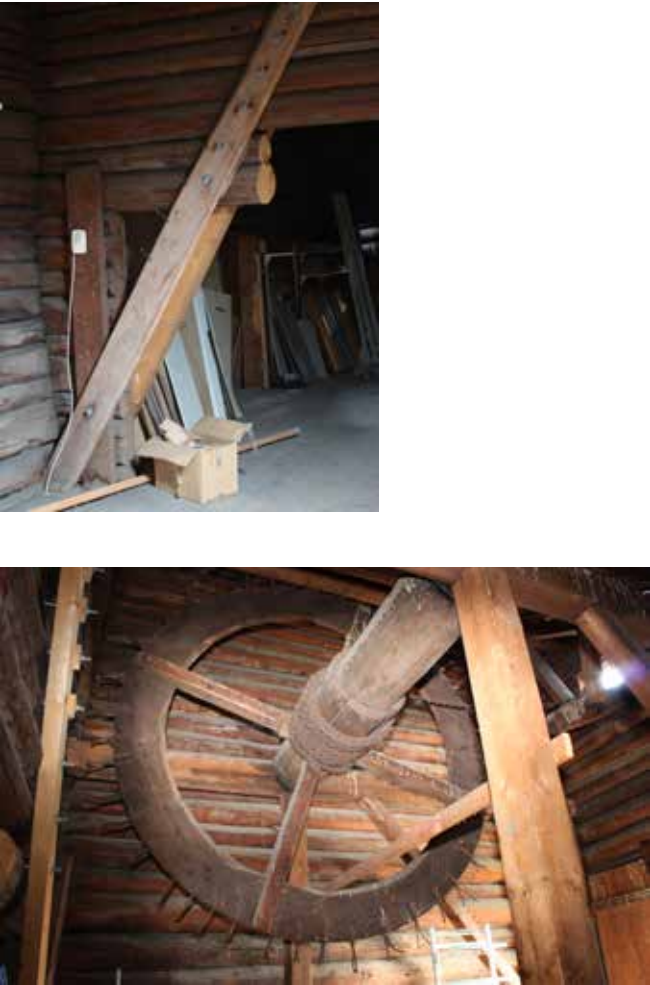
| Plassering | Bilde | Beskrivelse |
|---|---|---|
| 4. etasje, brygge nr. 53, loftet | | <p>Det ser ut som at de tverrgående lafteveggene som går opp i mønet, har hatt mindre åpning. Laftestokkene er saget og det ble dermed behov for ekstra bæring for å støtte opp taket. Problemet er løst ved hjelp av ekstra sperrer. Dette har nok foregått i nyere tid siden man ser av bildet at materialet er relativt nytt og de nye sperrene er boltet fast i laftestokkene. Kuttflaten i laftestokkene er også a nyere dato enn resten av stokkene.</p> <p>Seksjonsdelte gulvbord, men gulvbordene ved heisen virker yngre enn de resterende gulvbordene. De kan eventuelt ha blitt skiftet ut i forbindelse med bygging av heis eller tidligere. Videre innover i bryggen mot elv og gate, er gulvet bredere og ligner på de eldre gulvbordene vi har sett i de øvrige etasjene.</p> <p>Mot elven er det en teknisk installasjon, en vinje som antageligvis har vært der siden bryggen ble bygd. Dette indikeres av galfene på løpehjulet.</p> |

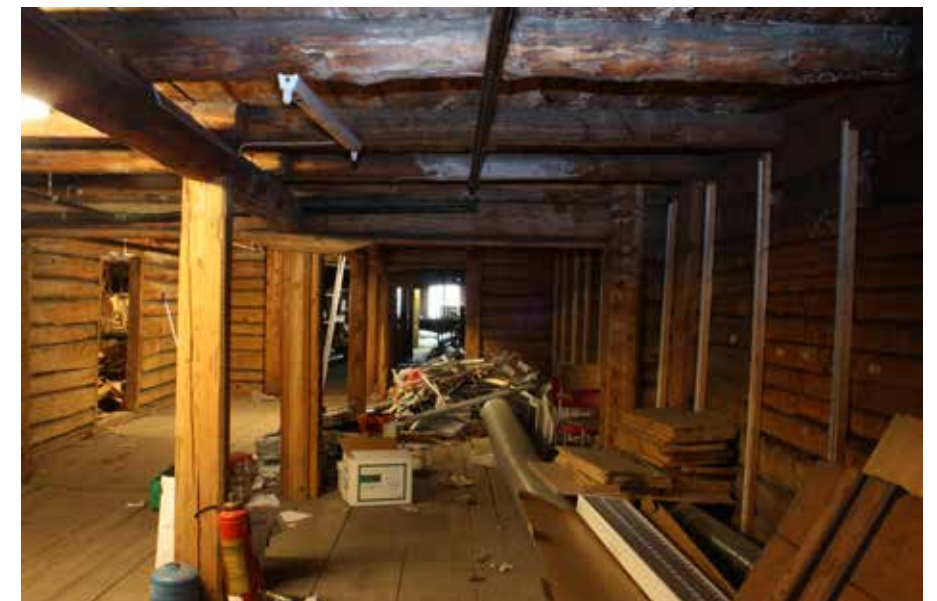
Dybden og lysinnslipp kun fra kortsidene er en stor begrensning. Det samme er den lave takhøyden. <sup>A</sup>

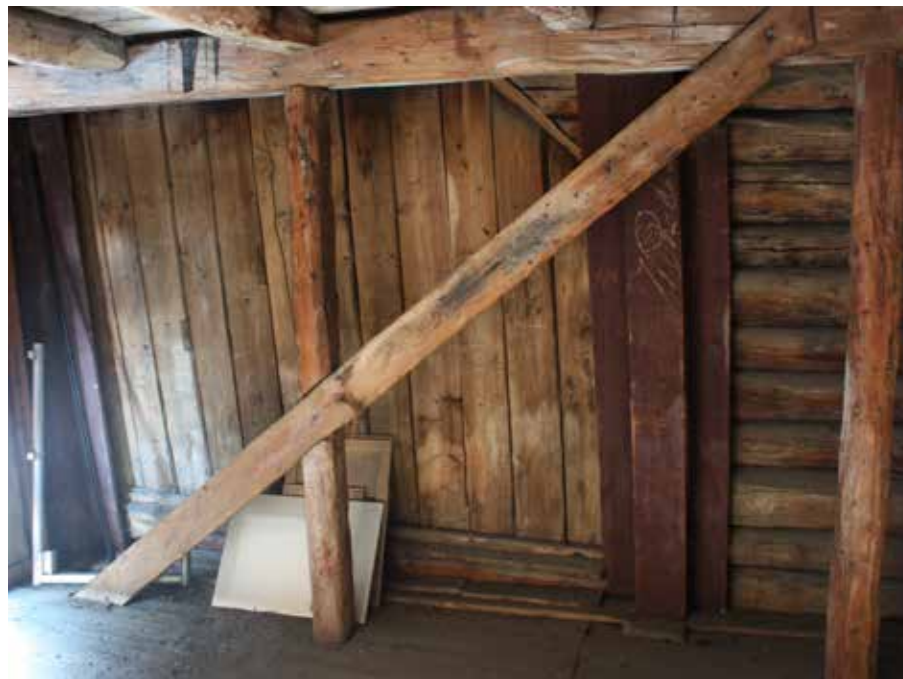
Porten mellom bryggene i 3. etg, som er stengt igjen med panel ^

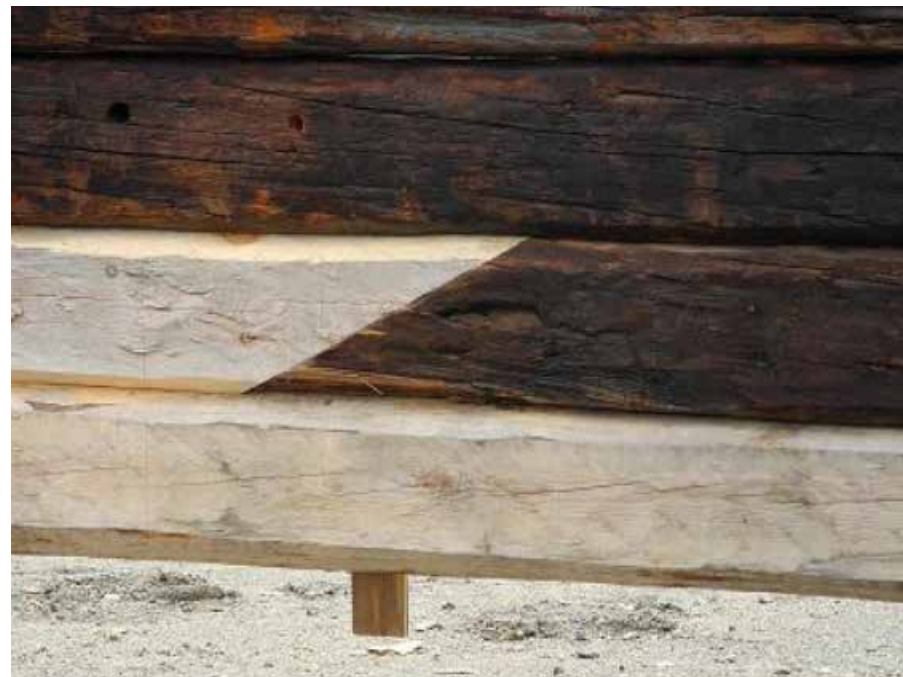
Gamle elementer og nylig restaurert panel, Røros. <sup>A</sup>

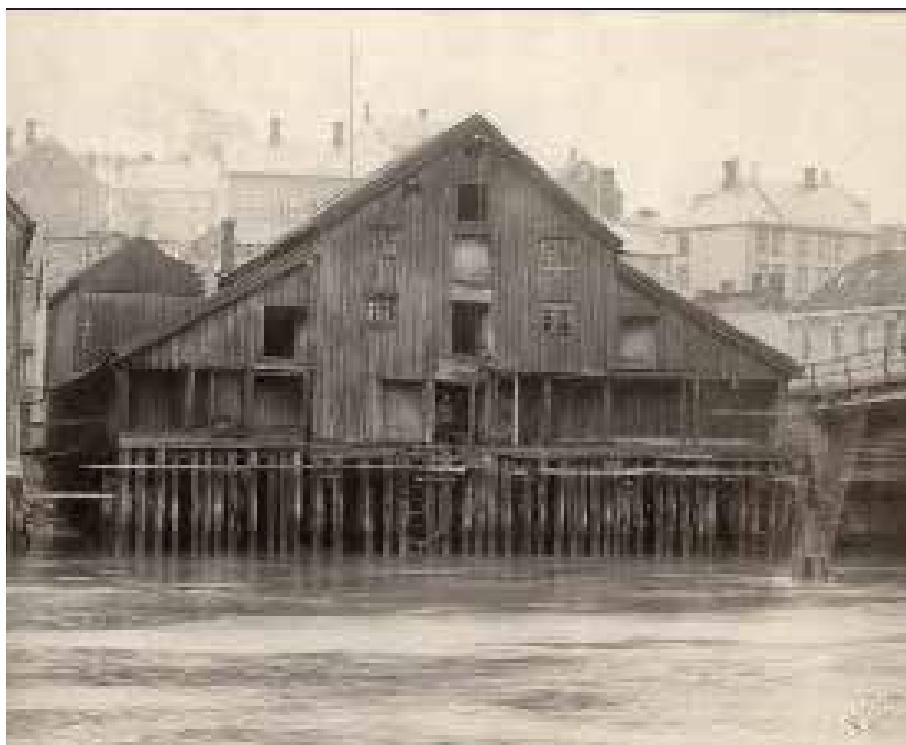
Eldre fasade på bryggen Nedre Baklandet 2, med panel som var i god stand. <sup>p</sup>

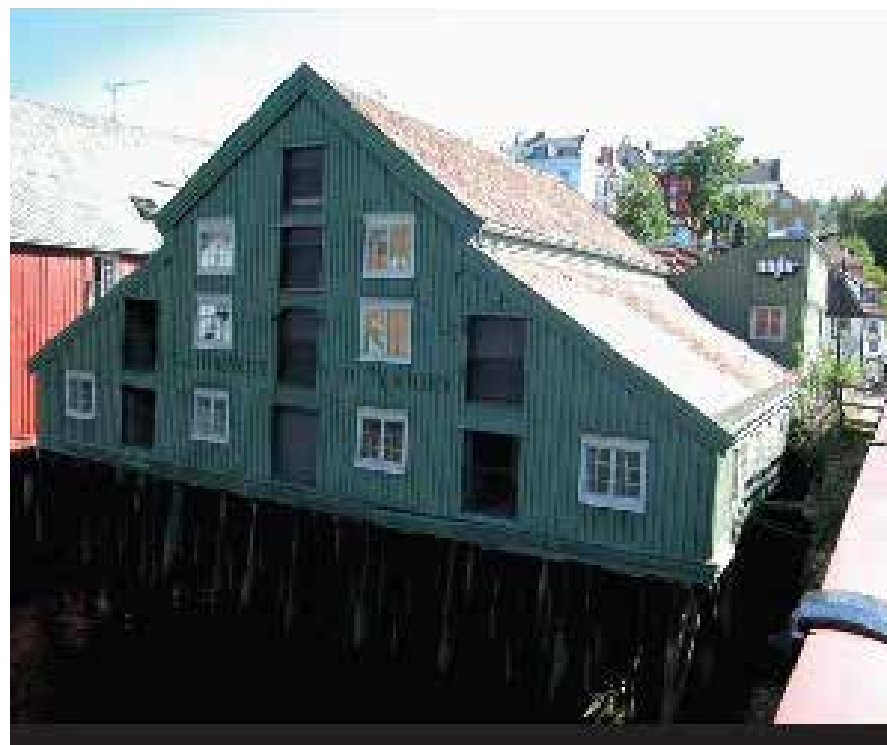
Nytt panel og dermed ingen historiske spor igjen i fasaden. <sup>p</sup>

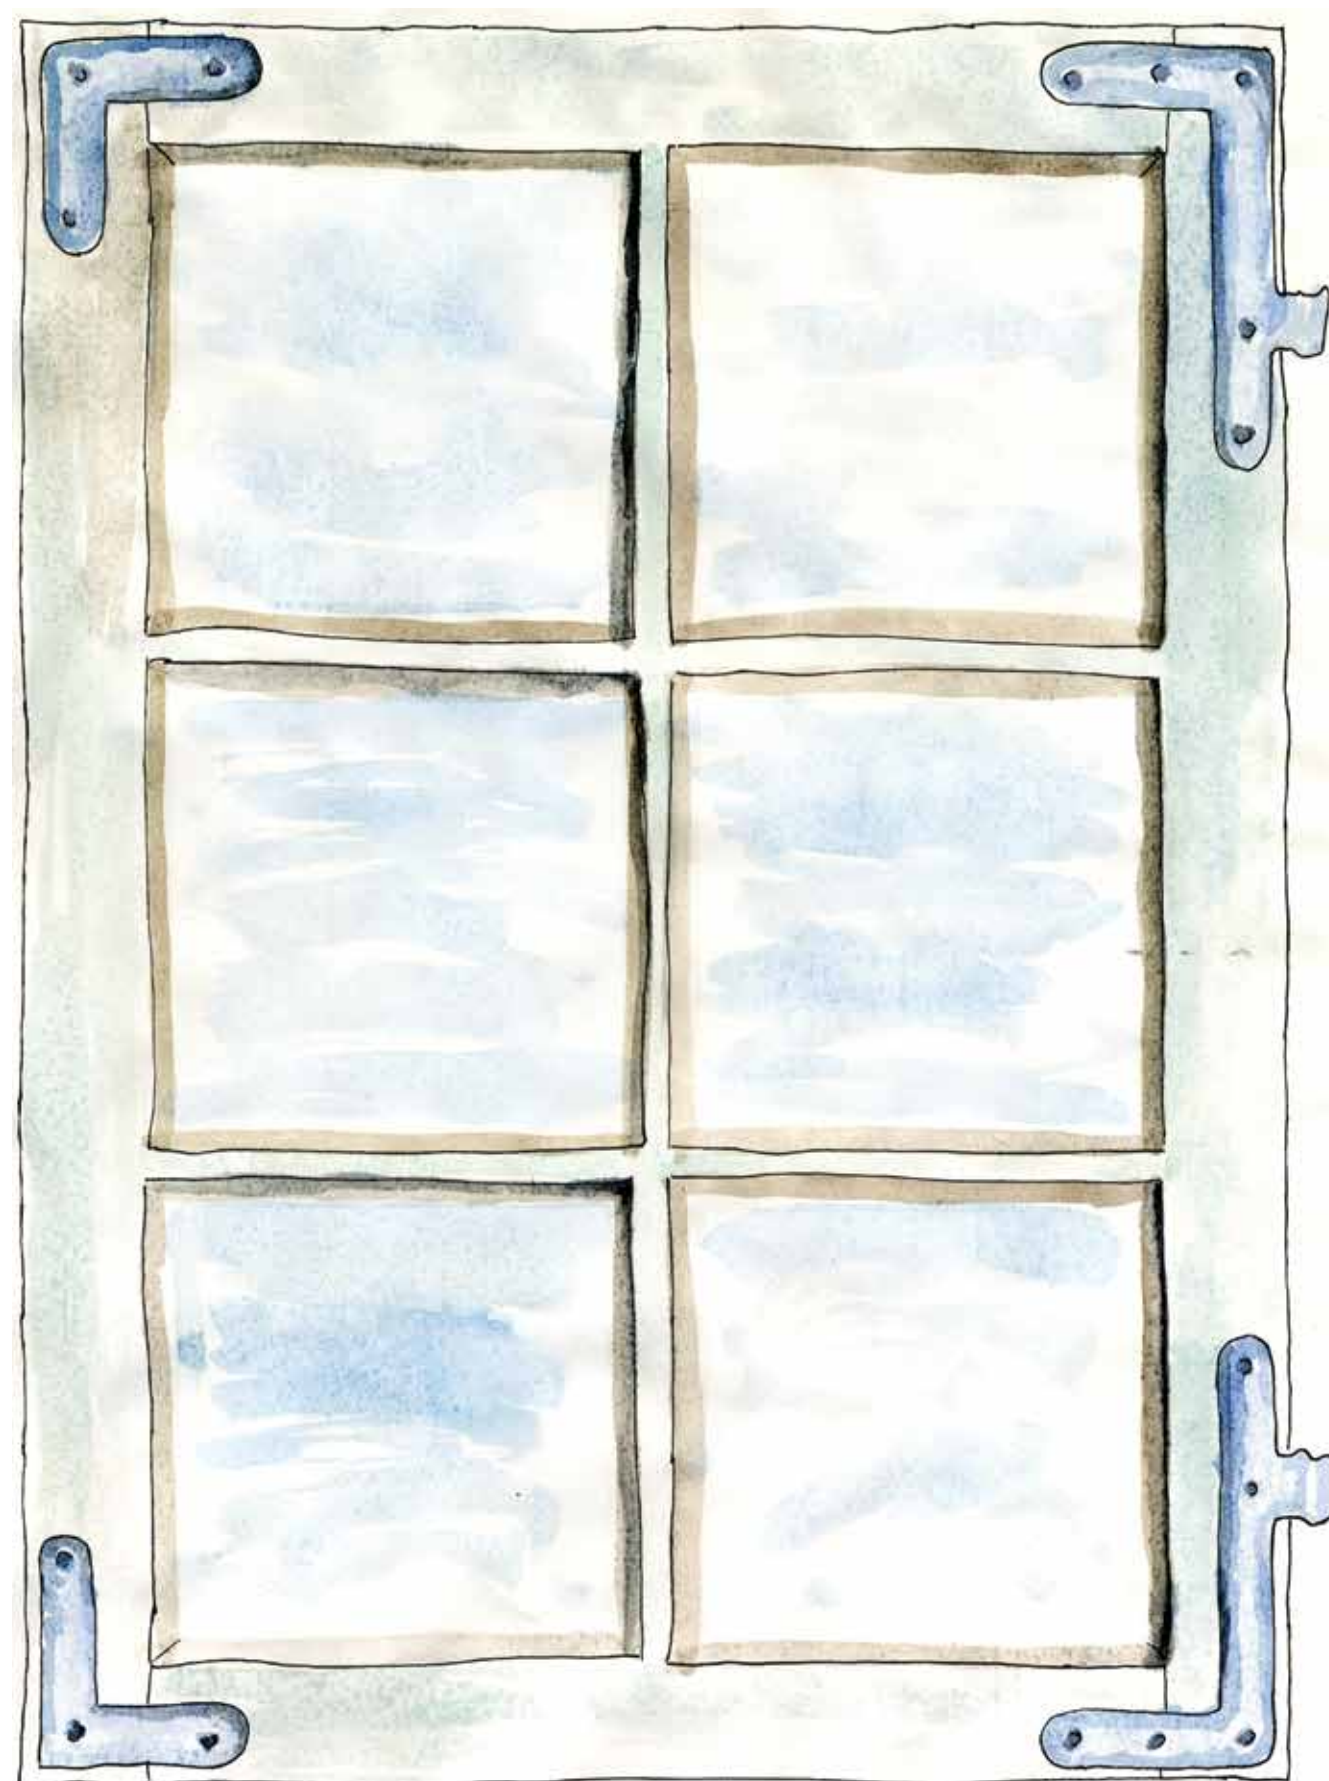
Vinduene på bryggen er av typen to-rams vindu med stabelhengsel og hjørnejern. Vinduene er antakelig fra tidlig 1800-tallet noe stabelhengslene med hjørnejern indikerer. Glasset i vinduene er blåst, dette kan vi se gjennom den bølgende tekturen i vindusrutene.<sup>N</sup>
