OLKING

KJØPMANNSGATA 13

AAR4825  
HØST 2012

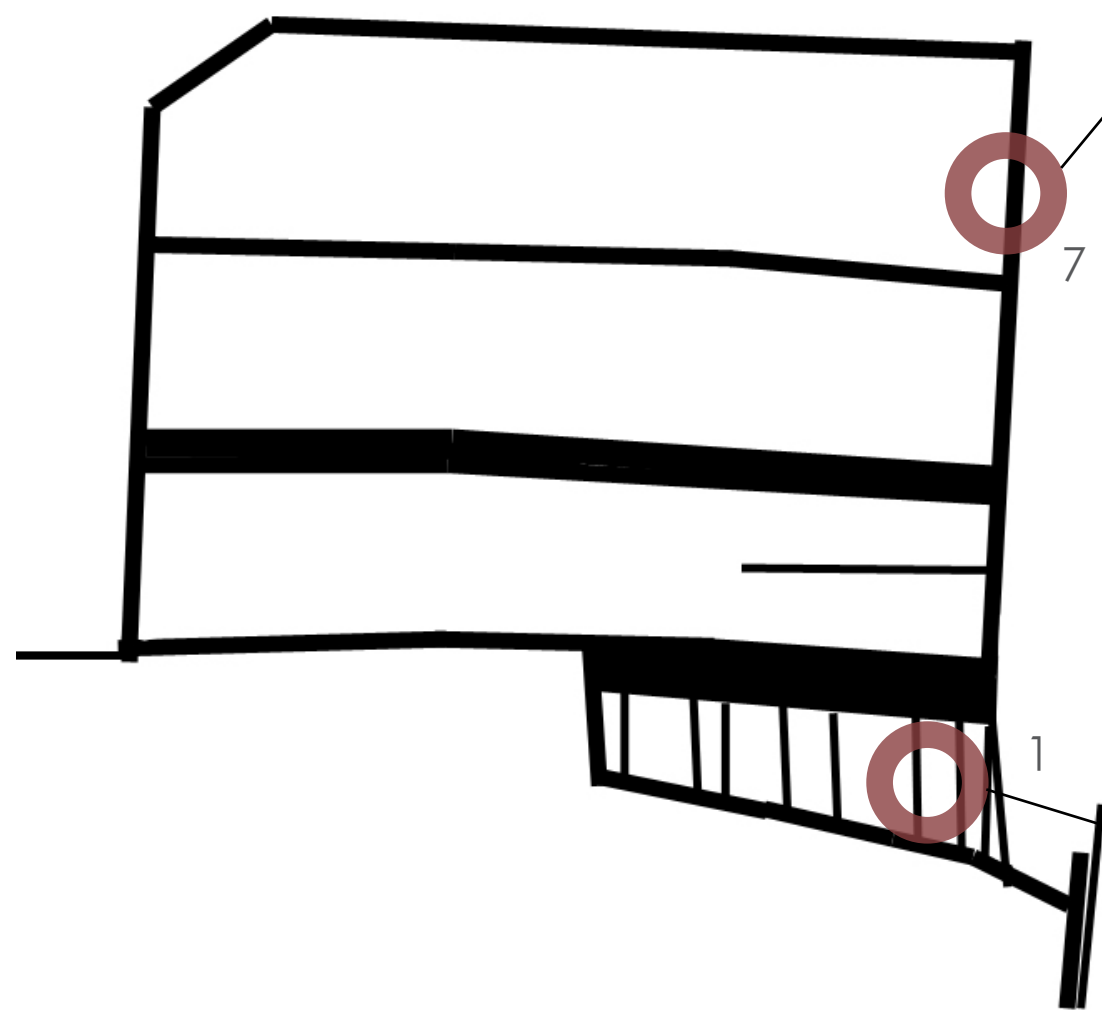
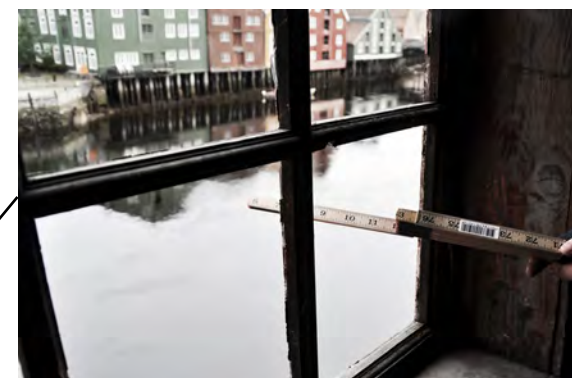
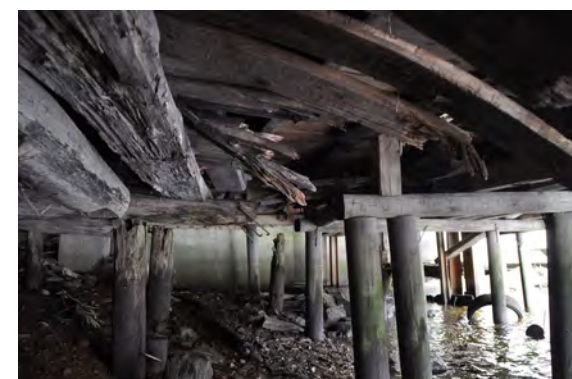
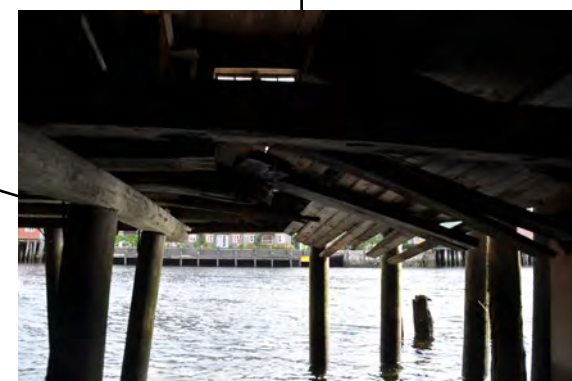
| Symptomer | Omfang | Mulige årsaker | Tiltaksvurdering |
|---|---|---|---|
| <b>Hele brygga siger mot elva. I nordre del er setningene størst, med en helling på opp mot en meter i bryggas lengderetning (tegninger av langsnitt illustrerer dette).</b> | Store setninger, spesielt i nordre fløy. | Sammensatt: skader i fundament, endrede grunnforhold, omfattende råteskade i nordvegg. Fjerning av innvendige vegger og etasjeskiller; manglende sammenbinding. | Oppjekking, skifte ut pæler, reparasjon av råteskader, utskifting av golvbjelker og – bord i kjeller, vurdere ny sammenbinding på tvers og langs. Jevnlig kontrollere, og vedlikeholde bolverket. Undersøke om det er bevegelser i grunnen. |
| <b>Gulv i kjeller er rast ut, tydelige brudd i golvbjelker.</b> | Store skader og brudd i bærende konstruksjoner i kjeller/fundamentet i nordlig fløy. Det kan se ut til at dette er skjedd etter at stål-stolper og dragere er tilført. | Sammensatt: Kjelleren fylles av vatn ved springflo. Belastning på nye steder etter montering av stålelement, trykk etter flere runder med reparasjoner og stabilisering av nordvegg pga råde, mulige bevegelser i grunnen. Bryggas bevegelse mot elva gir større trykk på pælefundamentet. | Erstatte skadede golvbjelker og bord. Undersøke om det er bevegelser i grunnen. Aktuell tiltaks- og årsaks-sammenheng henger sammen med vurderingene i raden over. |
| <b>Utsklidninger i nytt bindingsverk på nordvegg, soppdannelser, konstant våte partier.</b> | Store råteskader i nordvegg. Aktiv rådeutvikling. | Tidligere er råteskadet tømmer skiftet med bindingsverk, uten at dette er sammen-bundet godt med tømmerveggen. Manglende takrenne og dårlig kledning. | Montere takrenne, skifte ut råteskadet tømmer, stabilisere bindingsverk, montere den sammen med tømmervegg med strekkfisker, alternativt erstatte sekundær bindingsverk med laft. |
| <b>Råde- og insektskader i hjørnet i sørøst, råteskadet tømmer i flere områder på sørveggen.</b> | Store råteskader i sørvestlig hjørne og sørvegg. | Nedløp fra takrenne stopper flere meter opp på veggen. Lekkasje i tak eller vegg på loftet i sørøstlig hjørne. Manglende kledning på sørveggen. | Gå over takrenne, forlenge nedløp, tette tak, erstatte råteskadet tømmer, legge kledning der bord er dårlige eller mangler. |
| <b>Rådepartier i gulv på loft, særlig under takvinduer.</b> | Taklekkasjer flere steder, som har ført til råteskader gjennom etasjene. | Lekkasjer i taket, og manglende glass i takvindu. Mye rust på takplatene. Flere synlige hull i takpappen. | Sette glass i vindu, legge nytt tak, erstatte skadet undertak, samt legge ny tekking av bølgeblikk eller rekonstruere teglsteinstak. Skifte ut råteskadete golvbjelker og gulvbord. |
| <b>Våte områder inne og på fasaden etter kraftig regnvær, stedvis mosevekst.</b> | Vanngjennomtrenging i fasaden i vest. | Kledningen har skader. Utskifting er utført etappevis, utette overganger mellom stående og liggende bord. | Gå over kledning og særlig overganger mellom ulike typer. Vurdere om det bør legges diffusjonsåpen papp under kledningen. |
| <b>Ingen symptomer foreligger enda.</b> | Manglende glass i flere vinduer i sør og østvegg. | Kan forårsake råteskader på sikt pga vann. | Sette inn nytt glass. |
