# Dokumentasjon av byggeprosessen

Ombygging av låven på Granby gård  
Ny bruk som utvandrersenter, utstilling/bibliotek,  
omvisning, kultursmie, møter, konferanser, kjøkken for catering

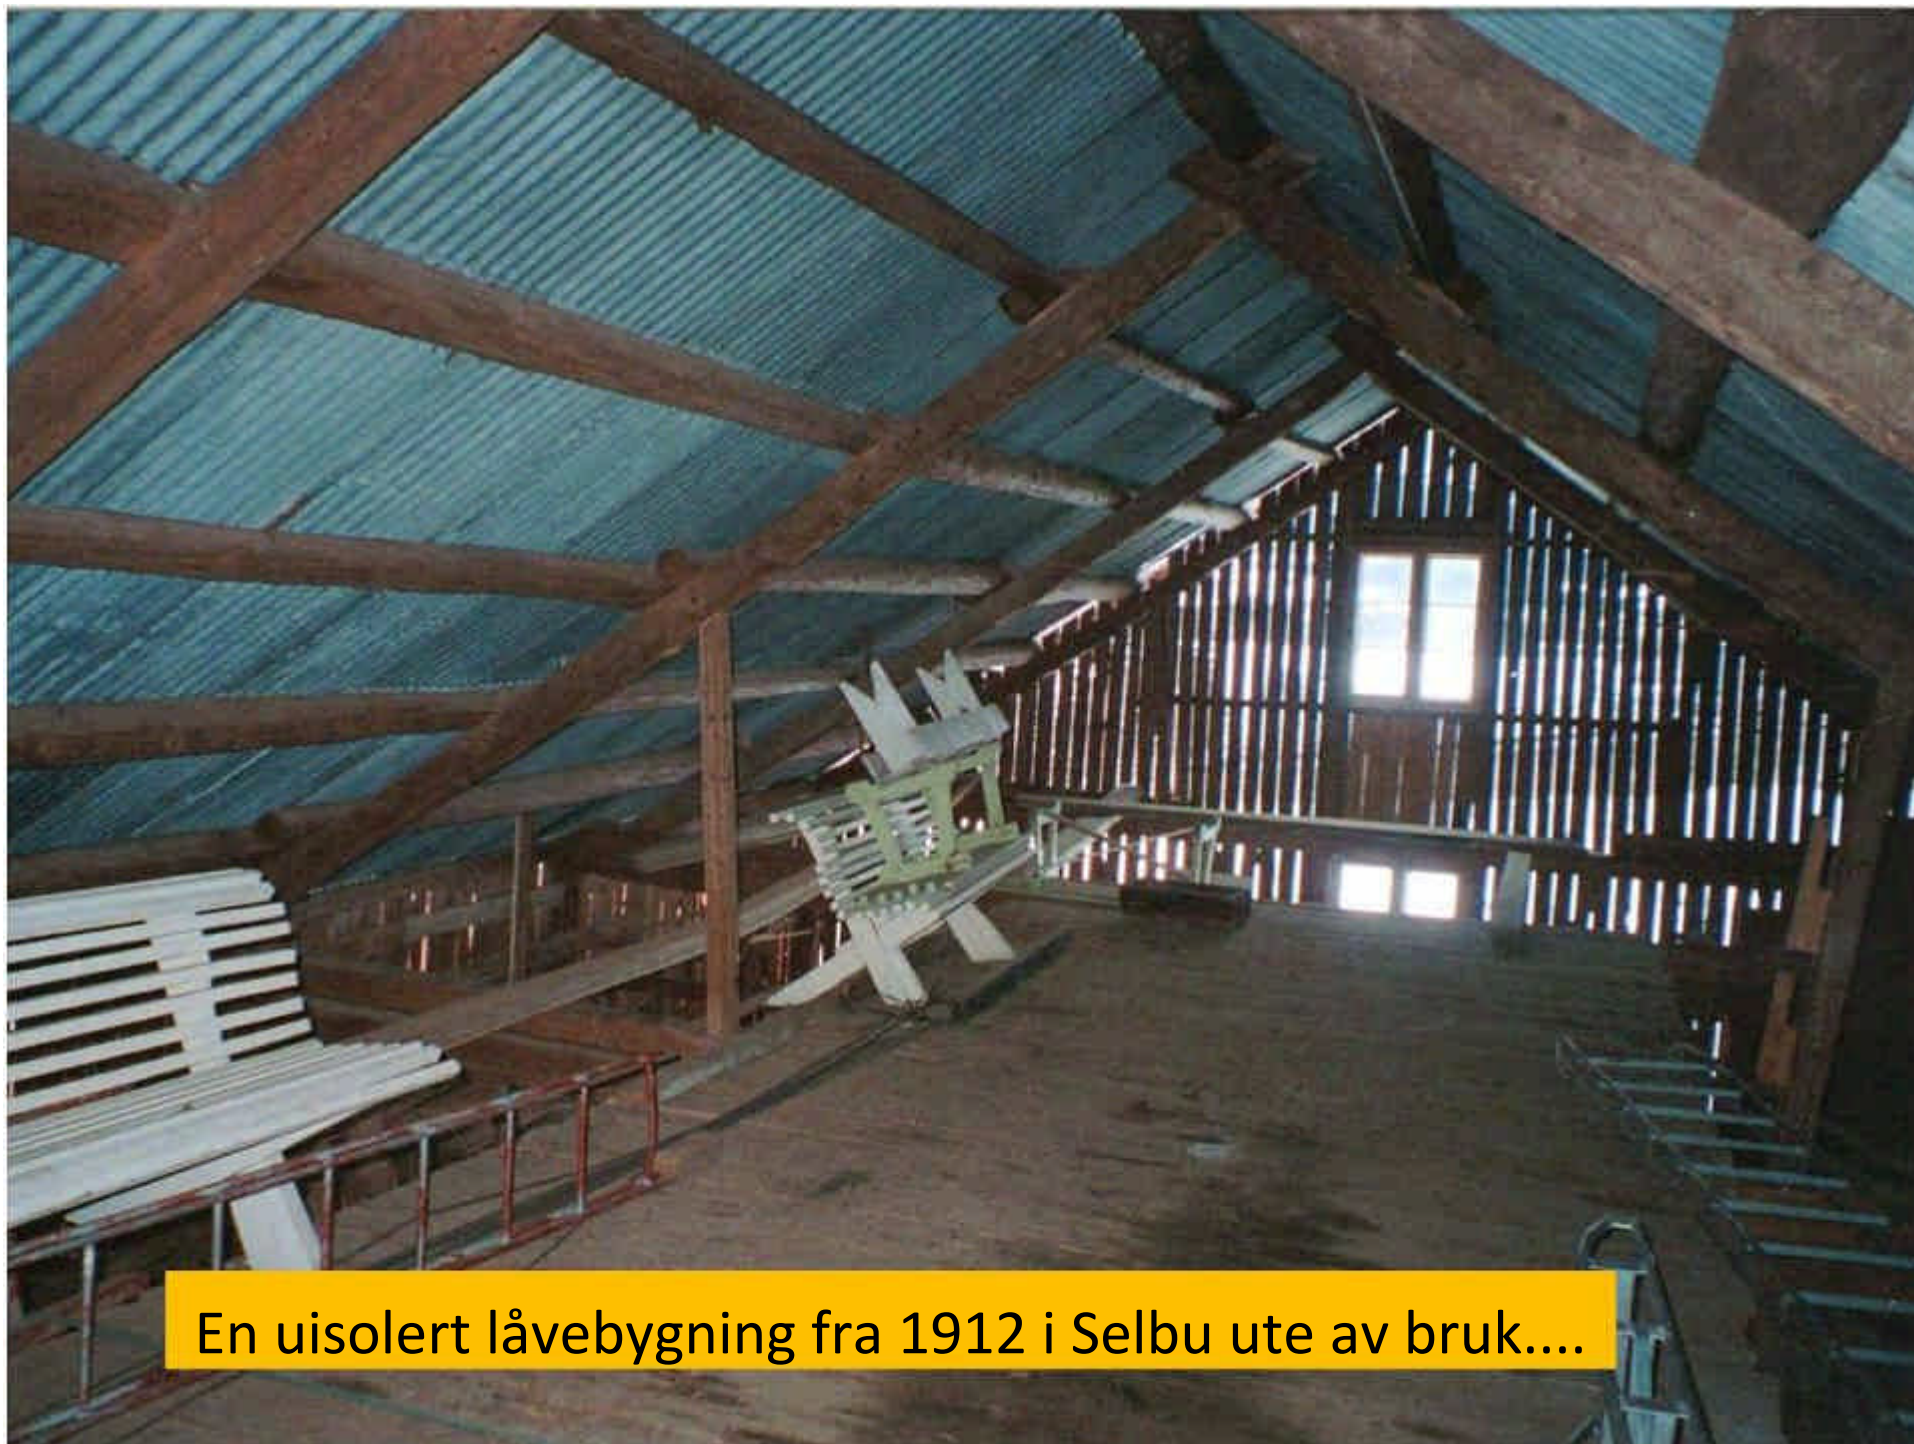
En uisolert låvebygning fra 1912 i Selbu ute av bruk....

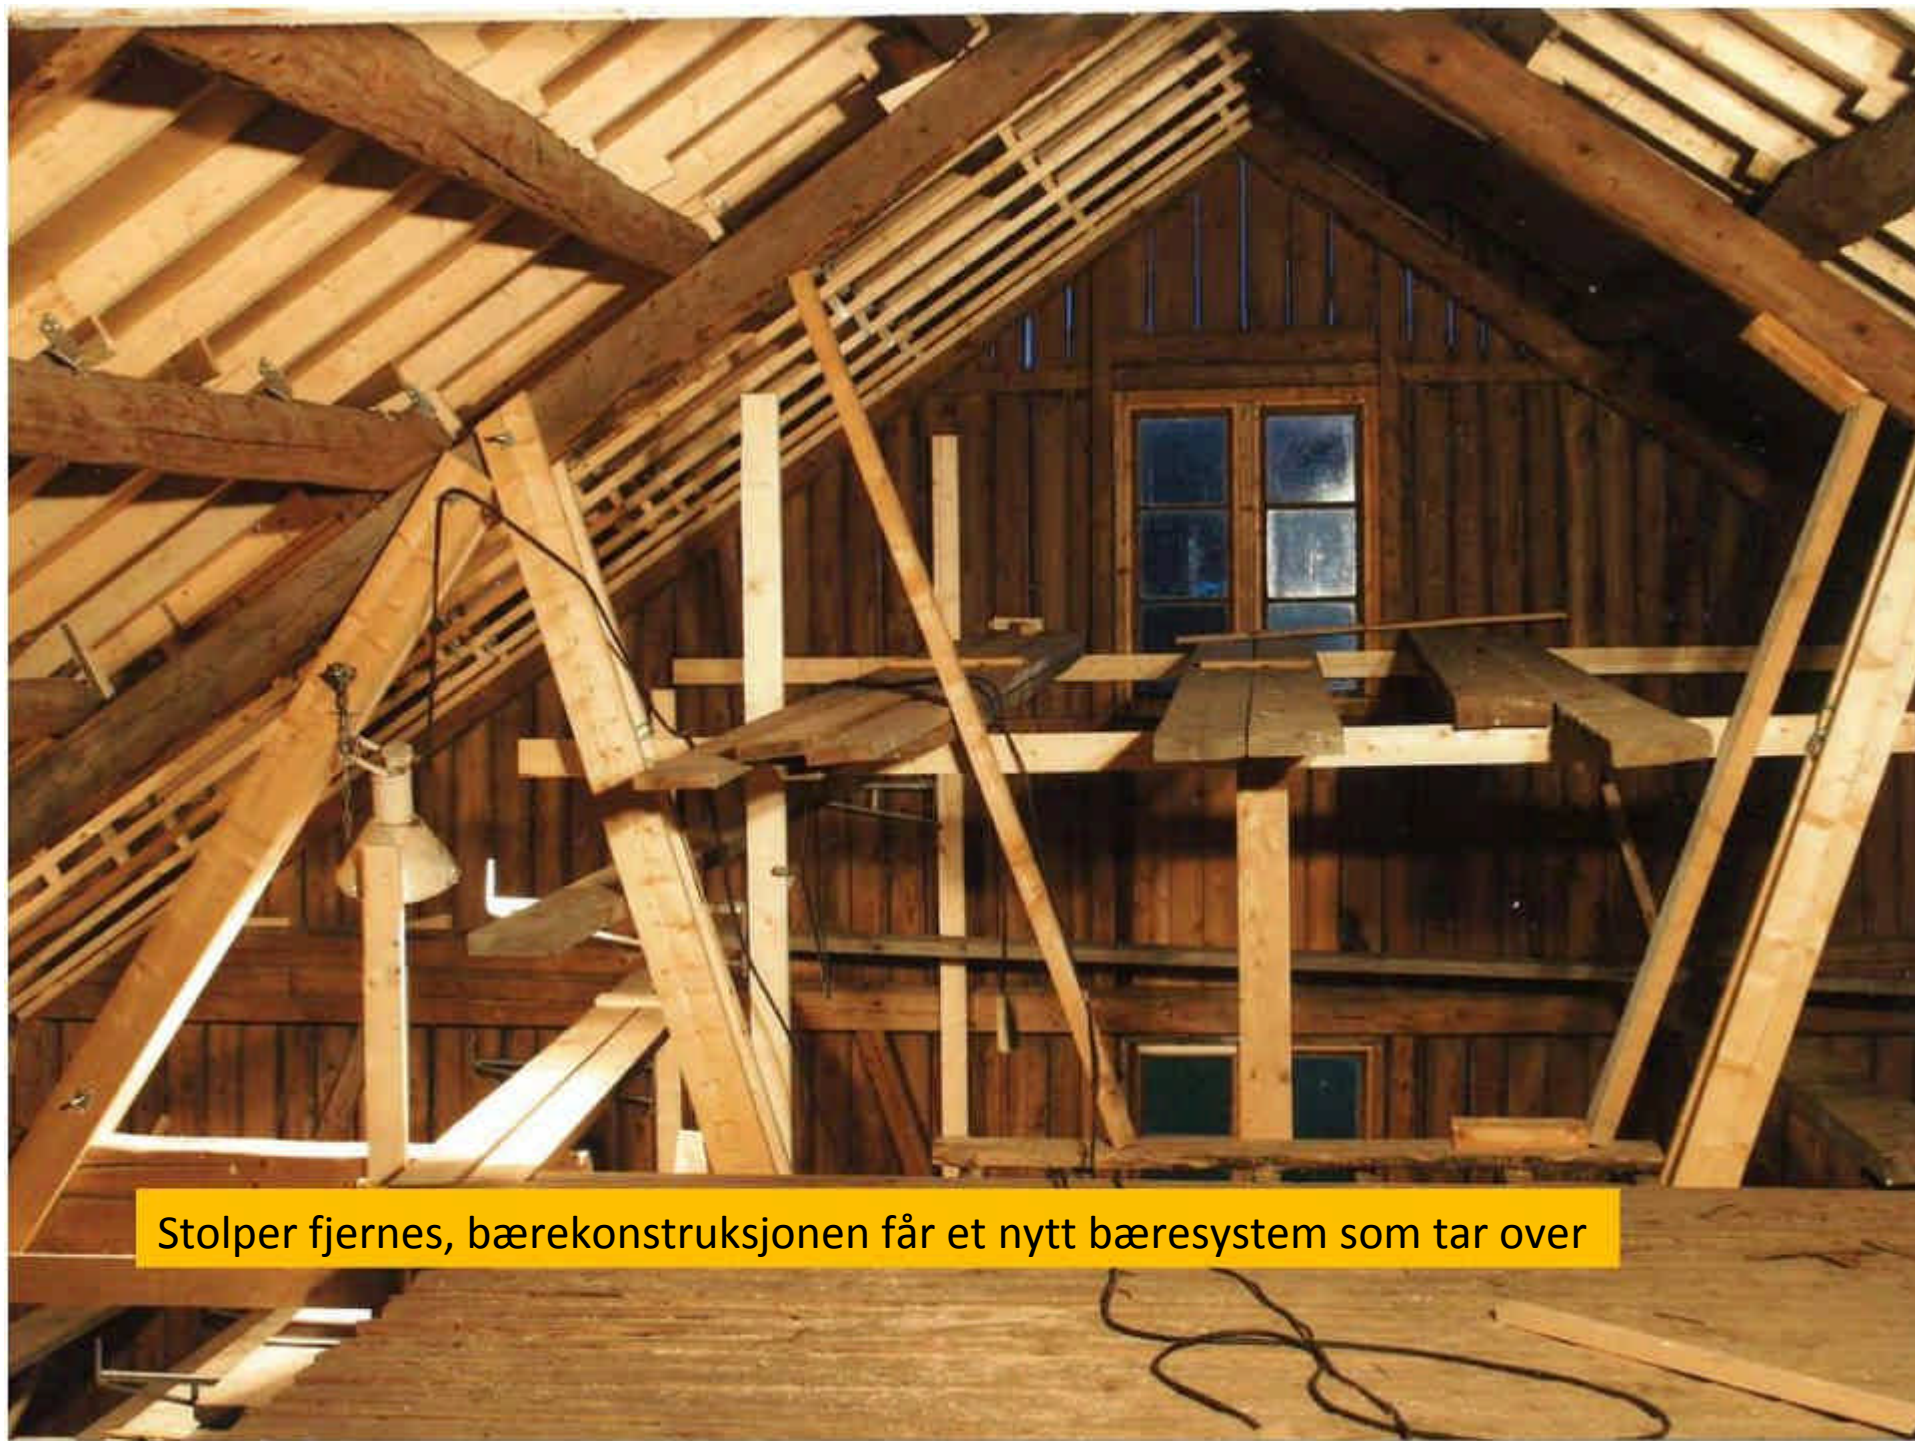
Taket forsterkes og tettes

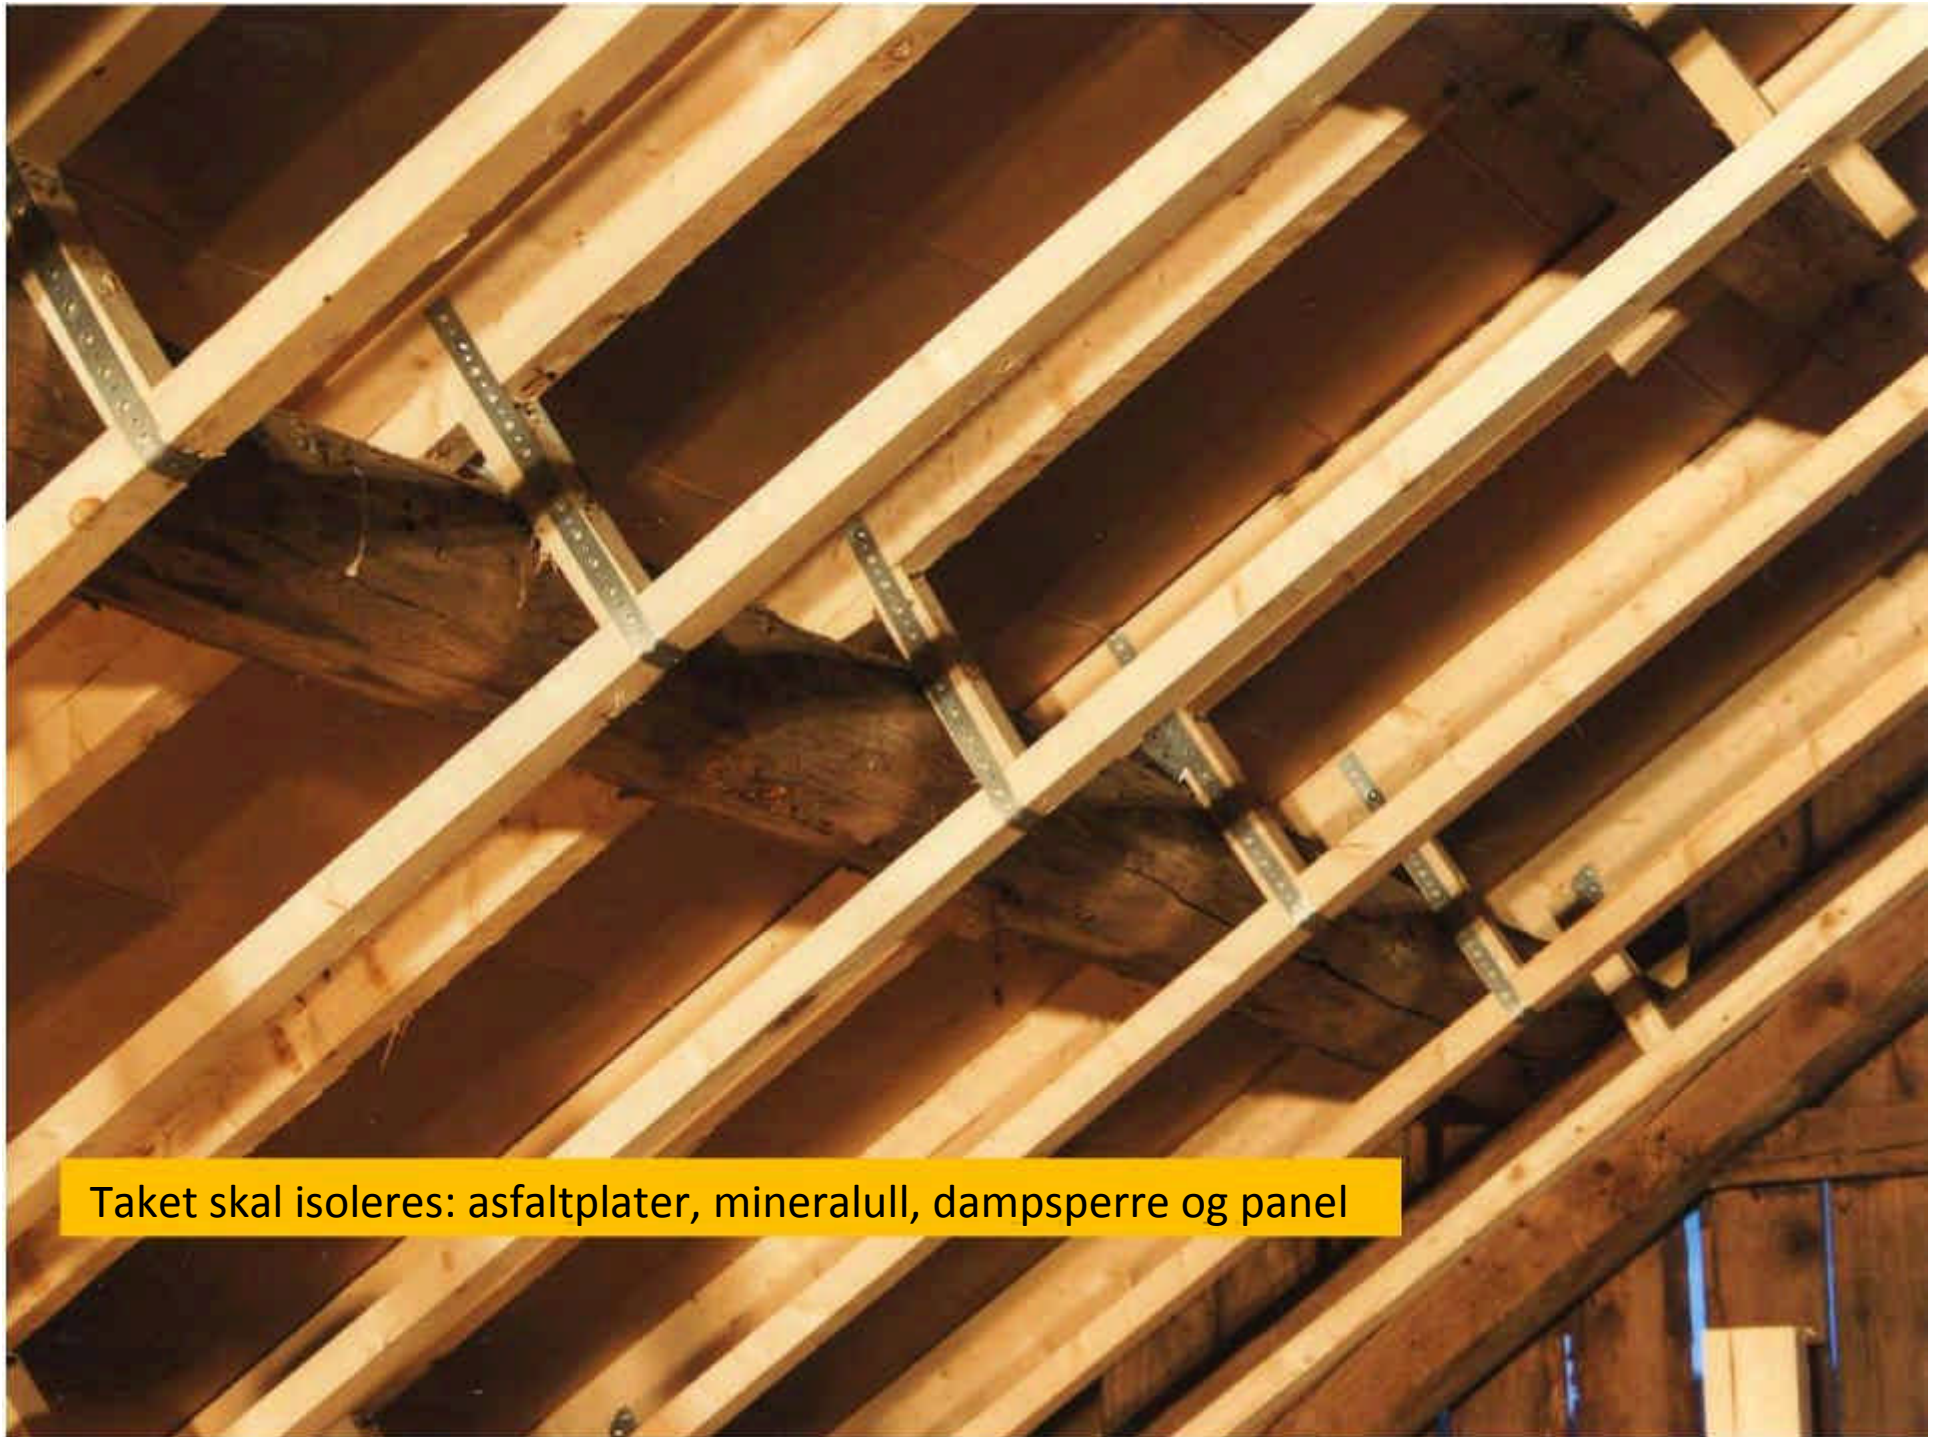
Stolper fjernes, bærekonstruksjonen får et nytt bæresystem som tar over

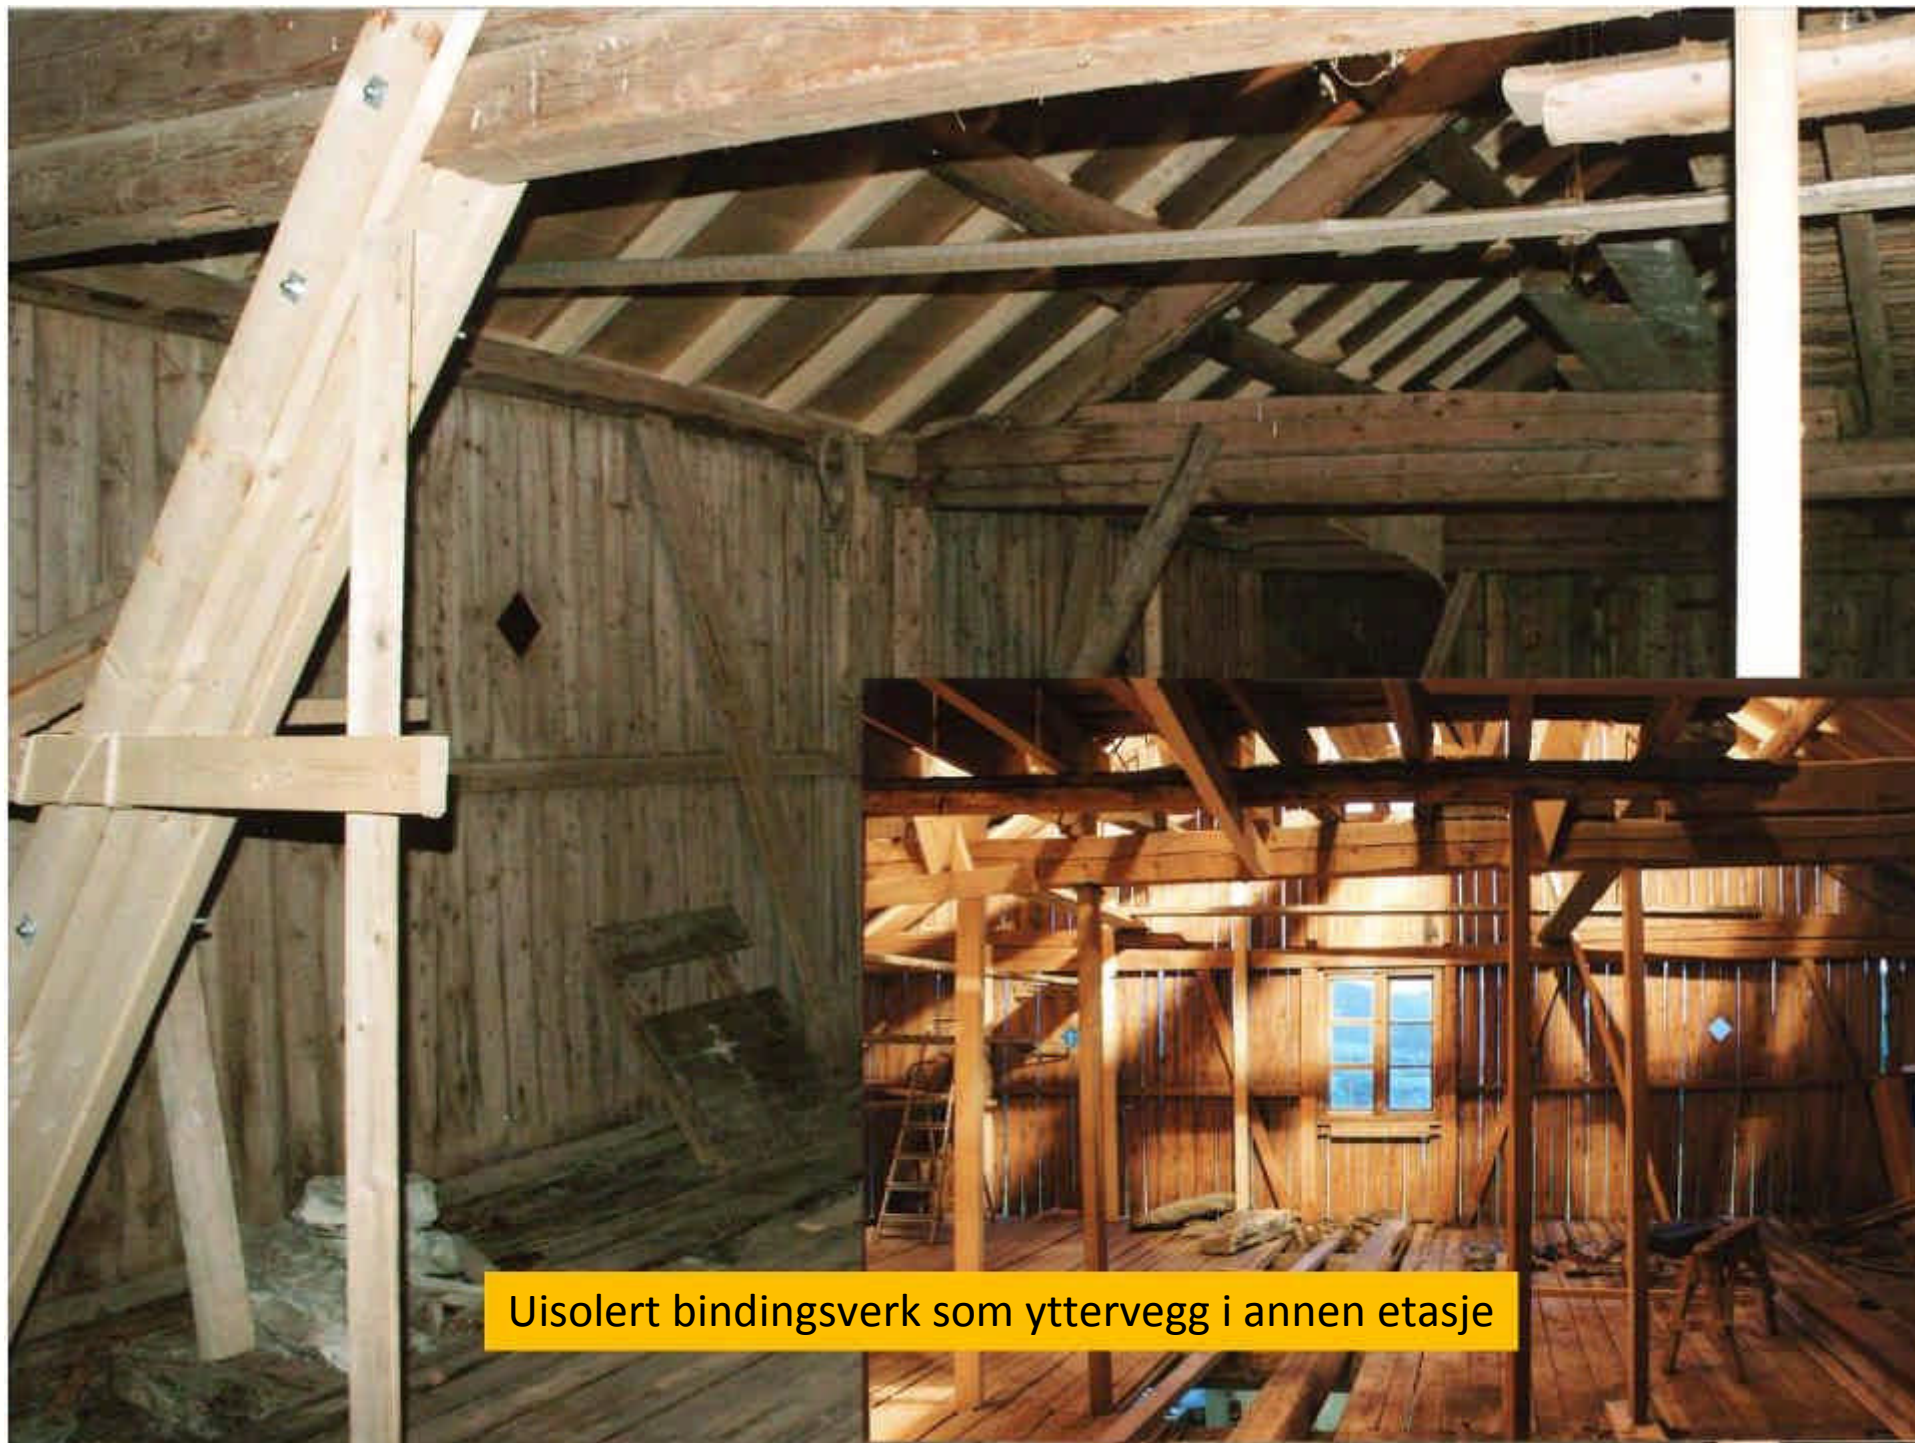
Taket skal isoleres: asfaltplater, mineralull, dampsperre og panel

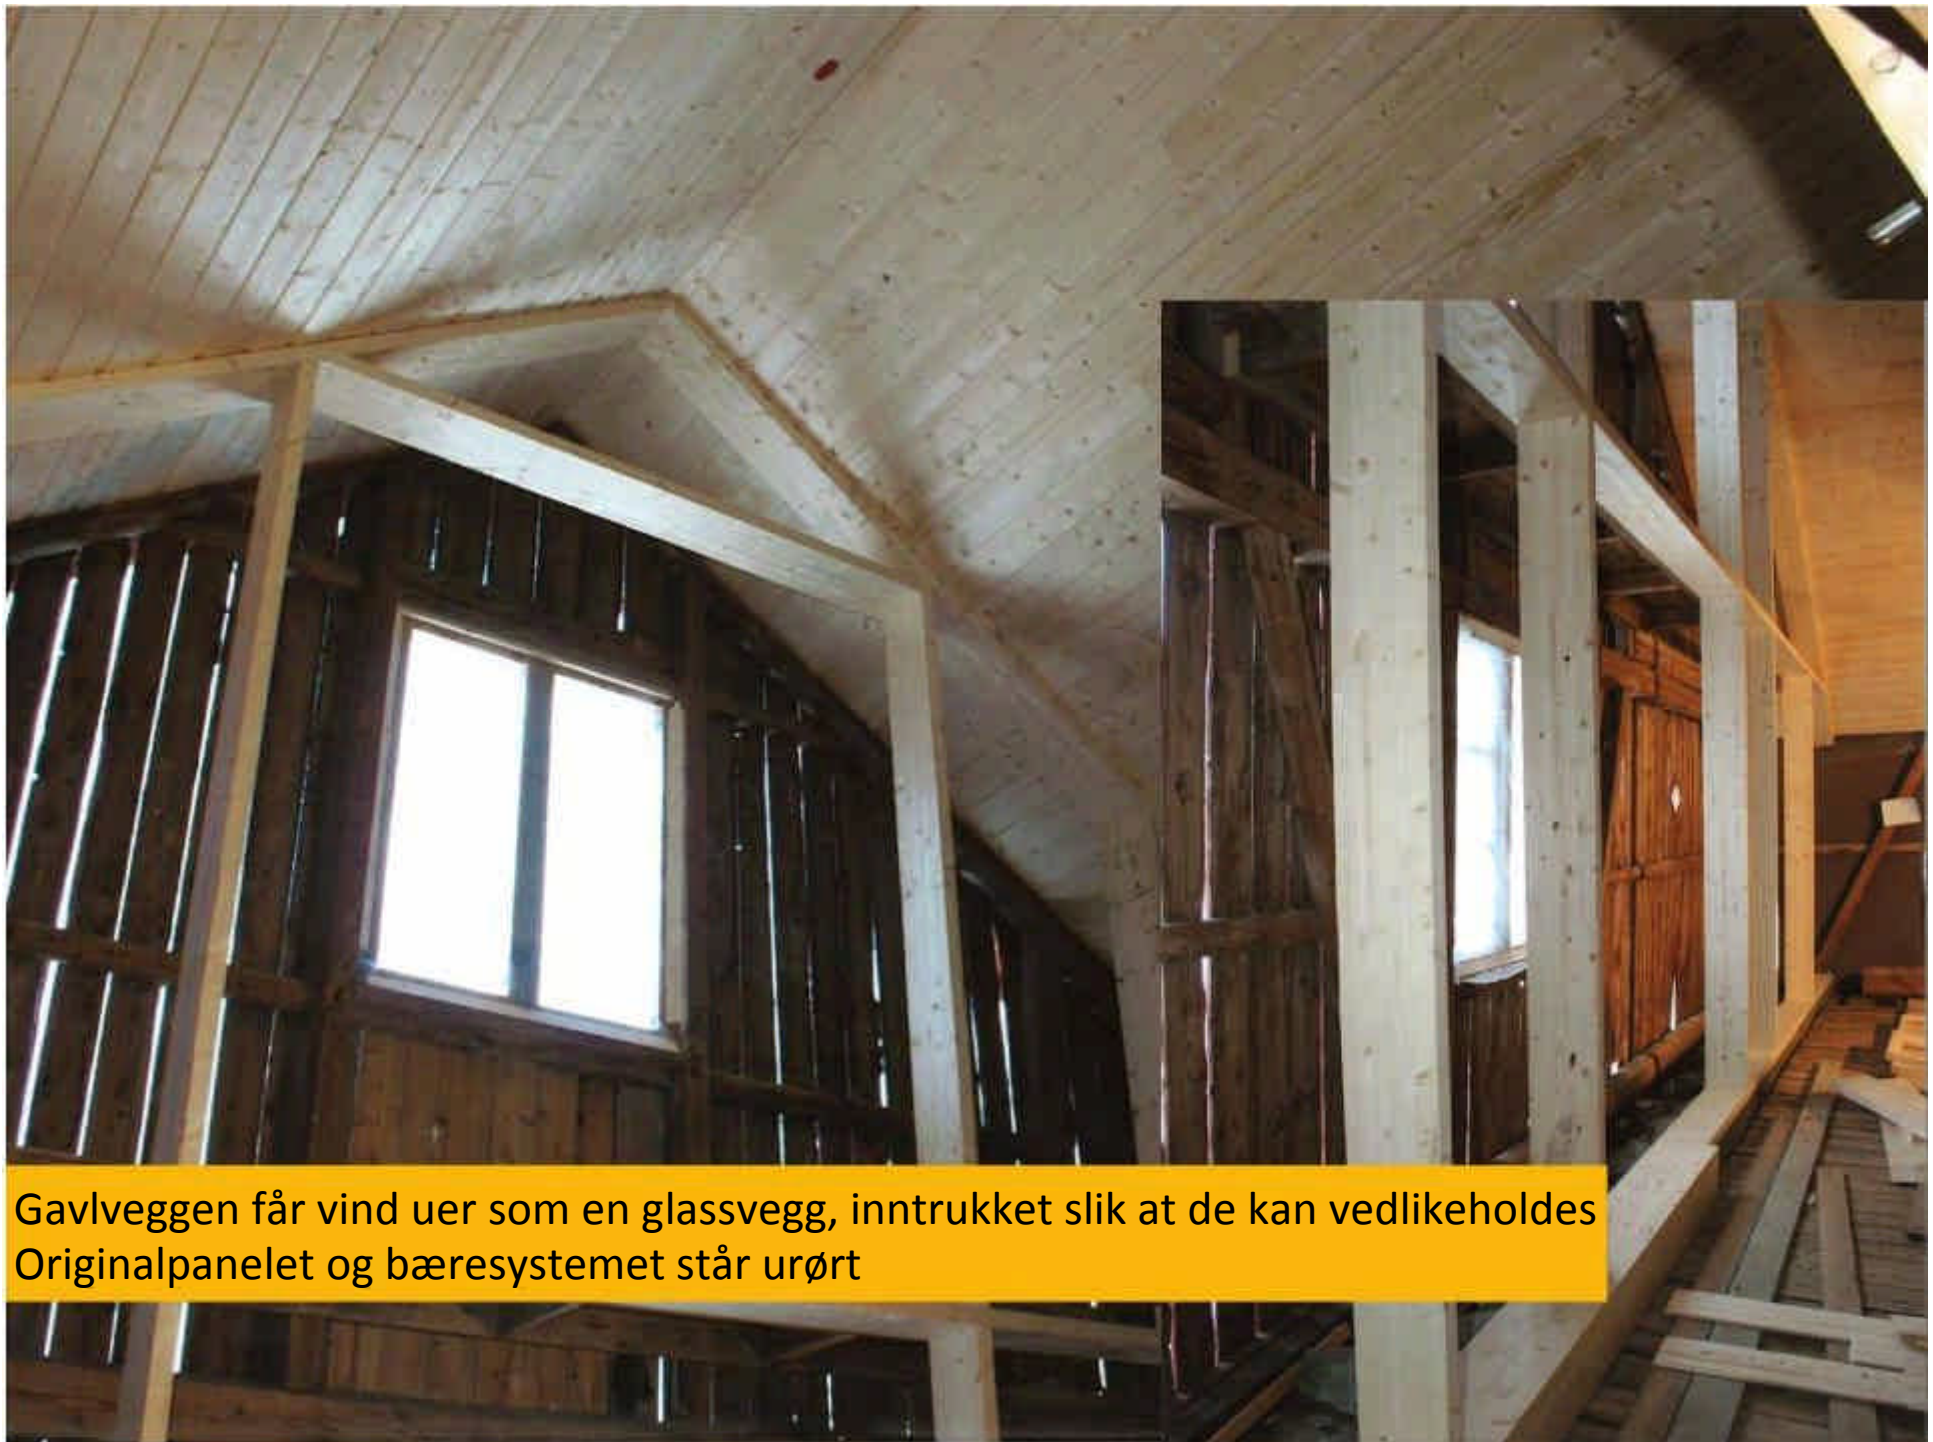
Uisolert bindingsverk som yttervegg i annen etasje

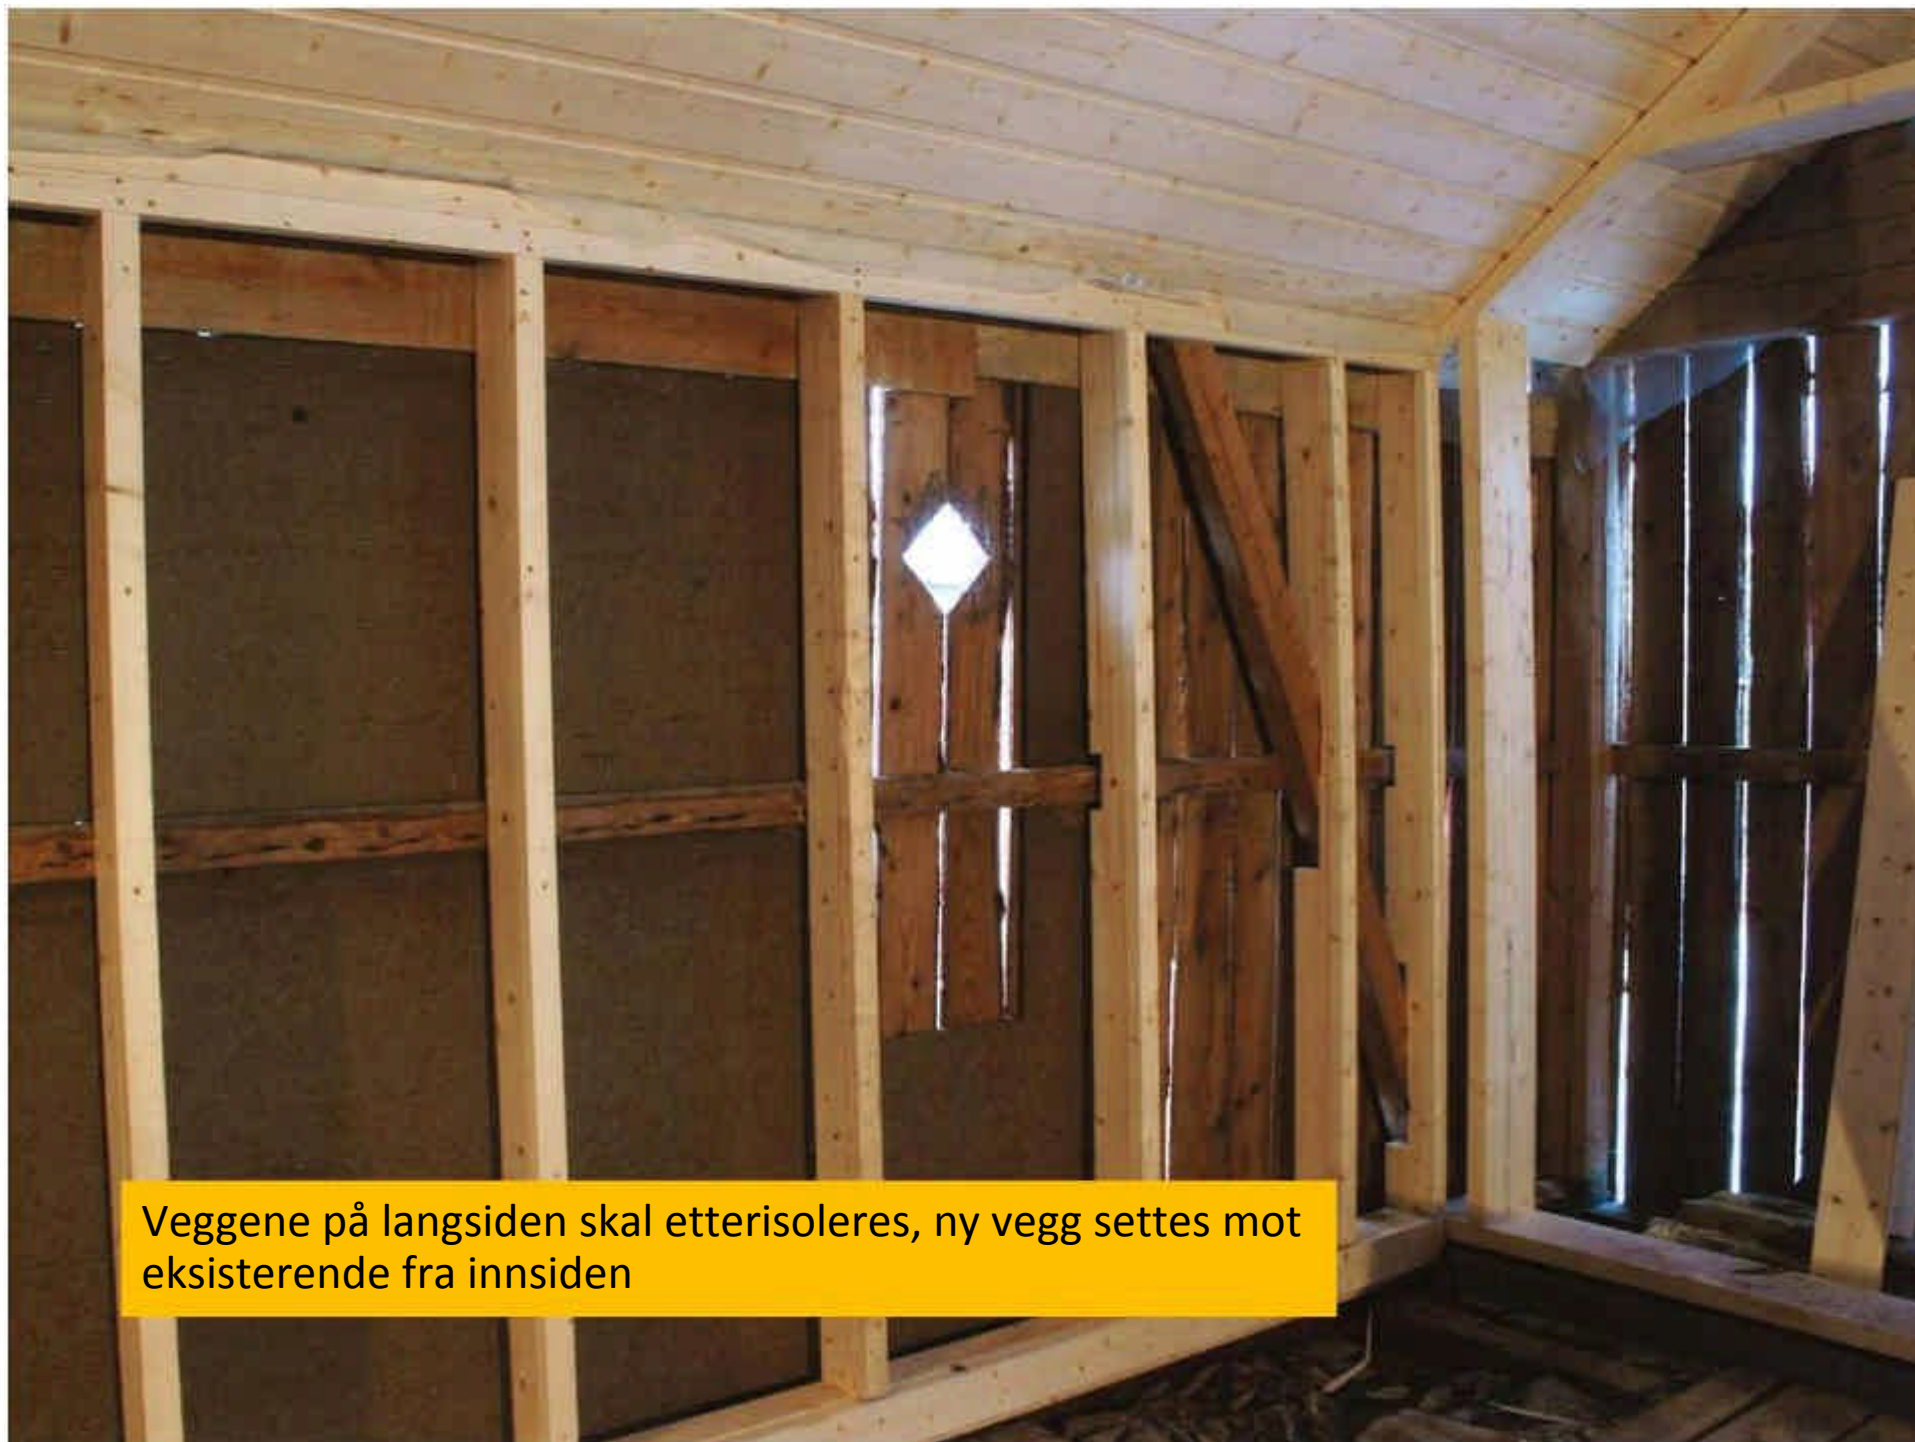
Gavlveggen får vind uer som en glassvegg, inntrukket slik at de kan vedlikeholdes  
Originalpanelet og bæresystemet står urørt

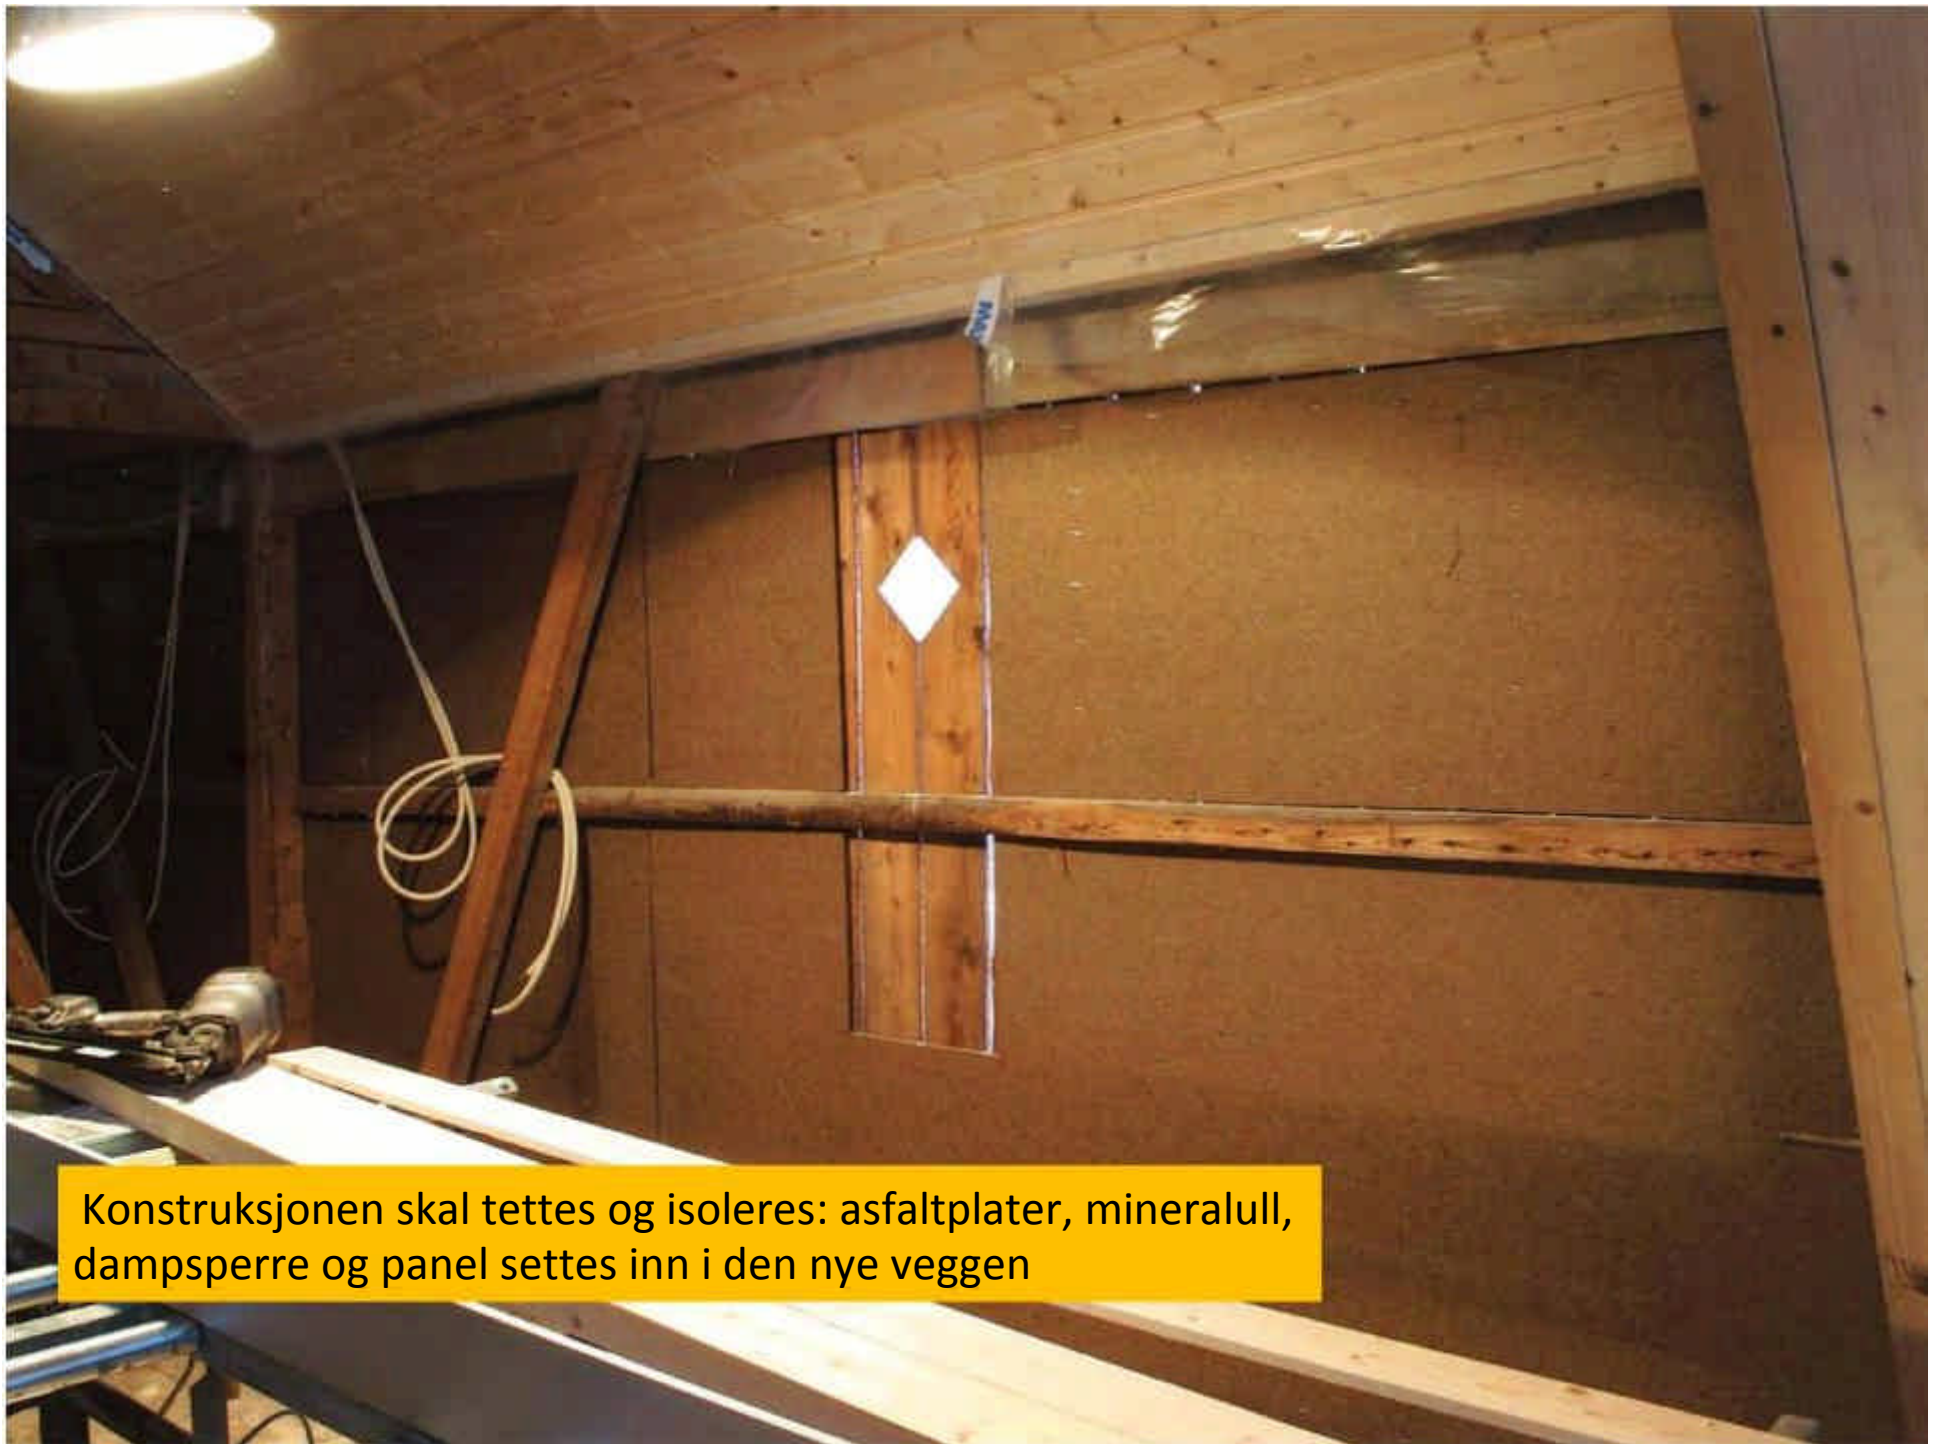
Veggene på langsiden skal etterisoleres, ny vegg settes mot eksisterende fra innsiden

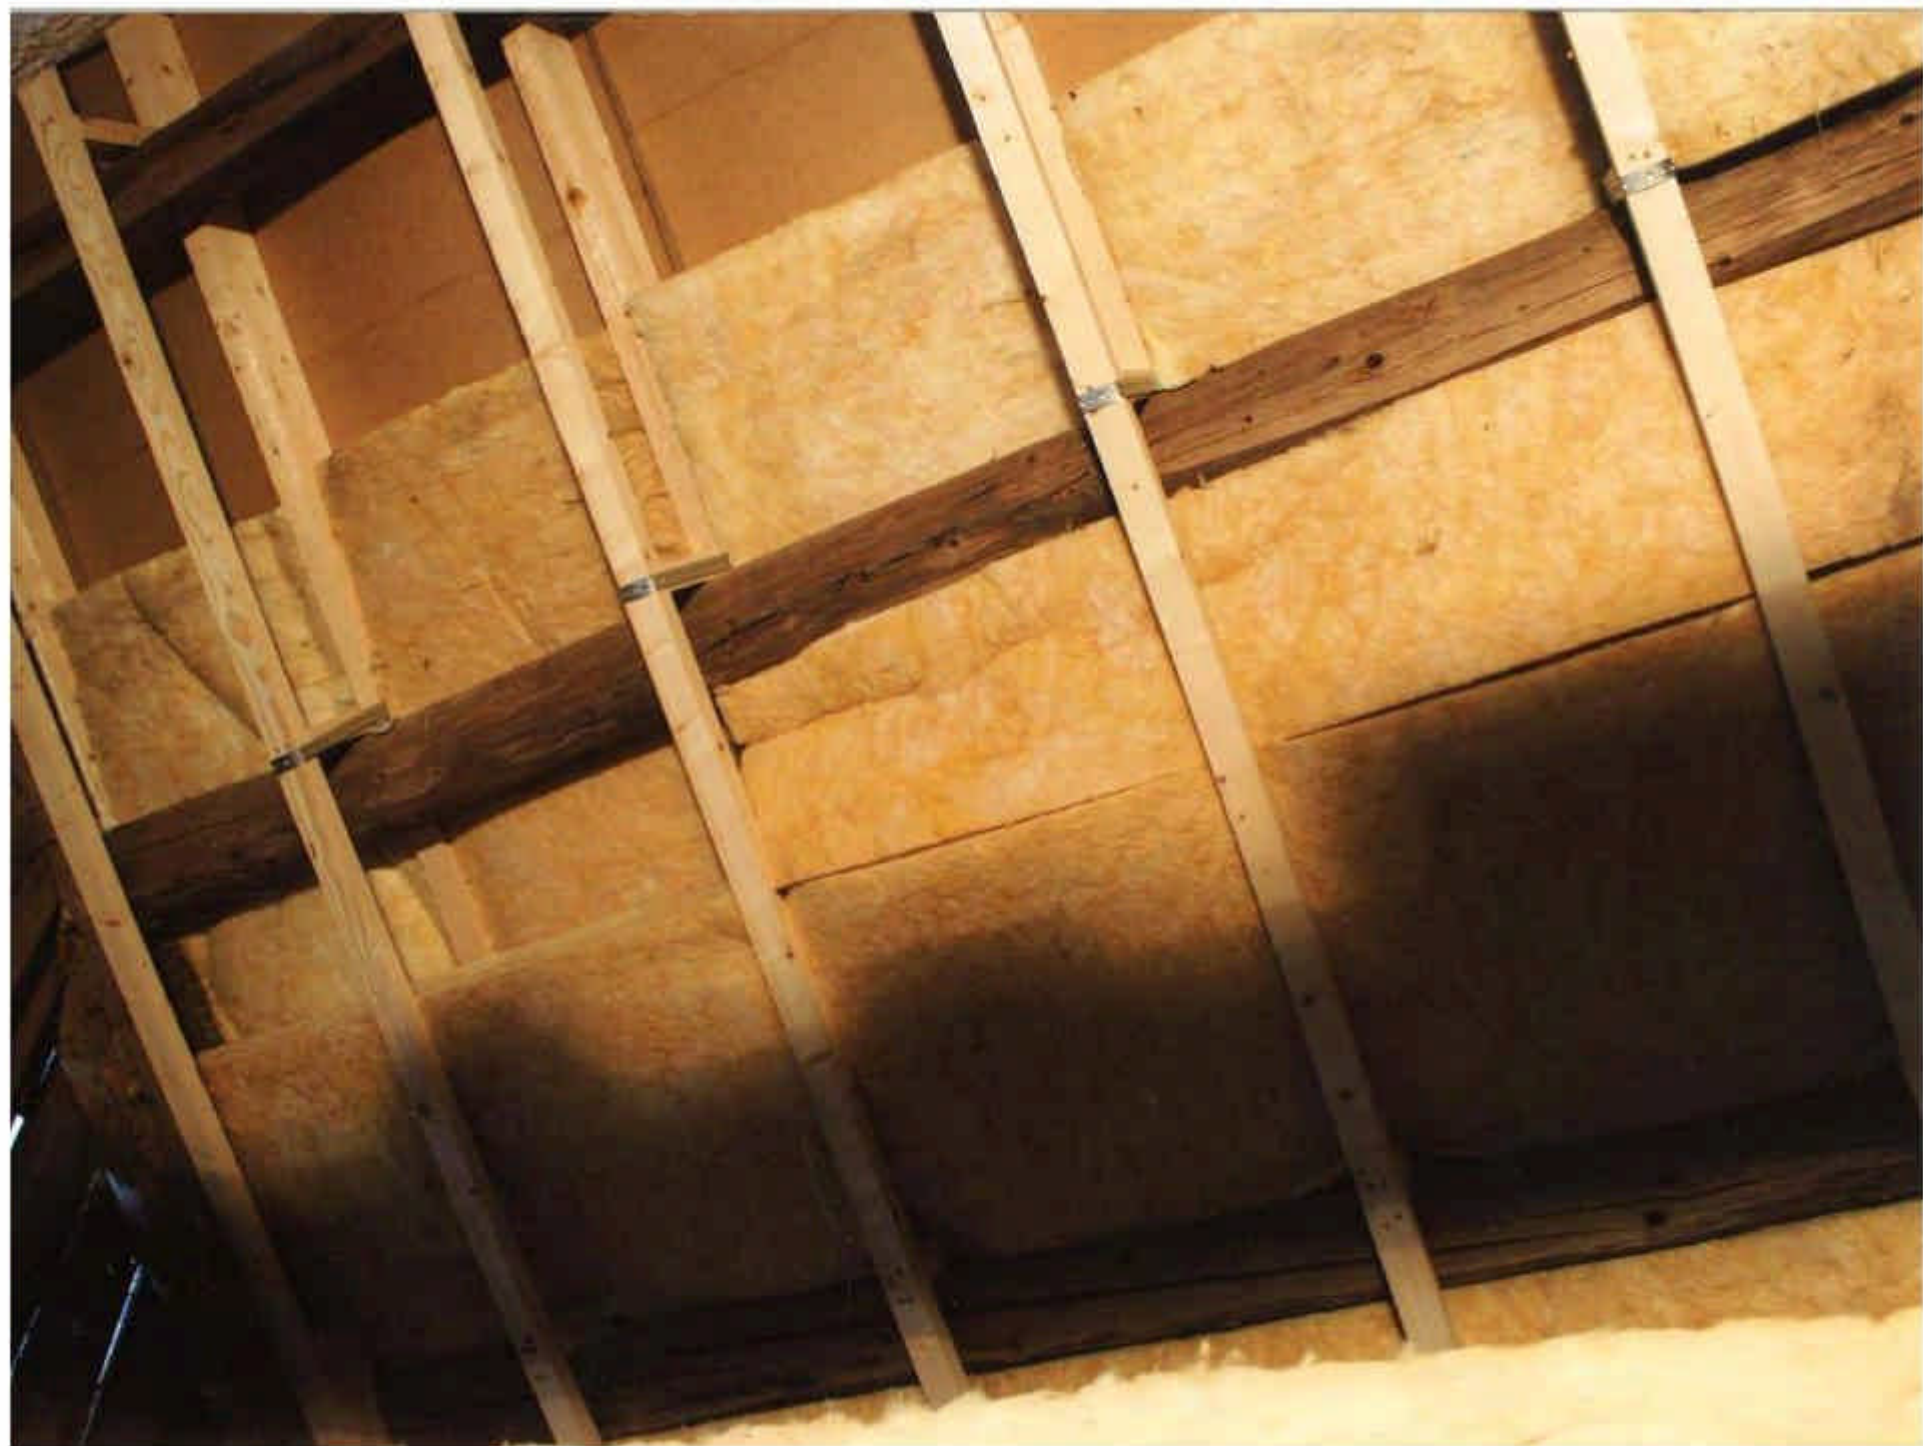
Konstruksjonen skal tettes og isoleres: asfaltplater, mineralull, dampsperre og panel settes inn i den nye veggen
