# Dokumentasjon av byggeprosessen

Ombygging av låven på Granby gård  
Ny bruk som utvandrersenter, utstilling/bibliotek,  
omvisning, kultursmie, møter, konferanser, kjøkken for catering

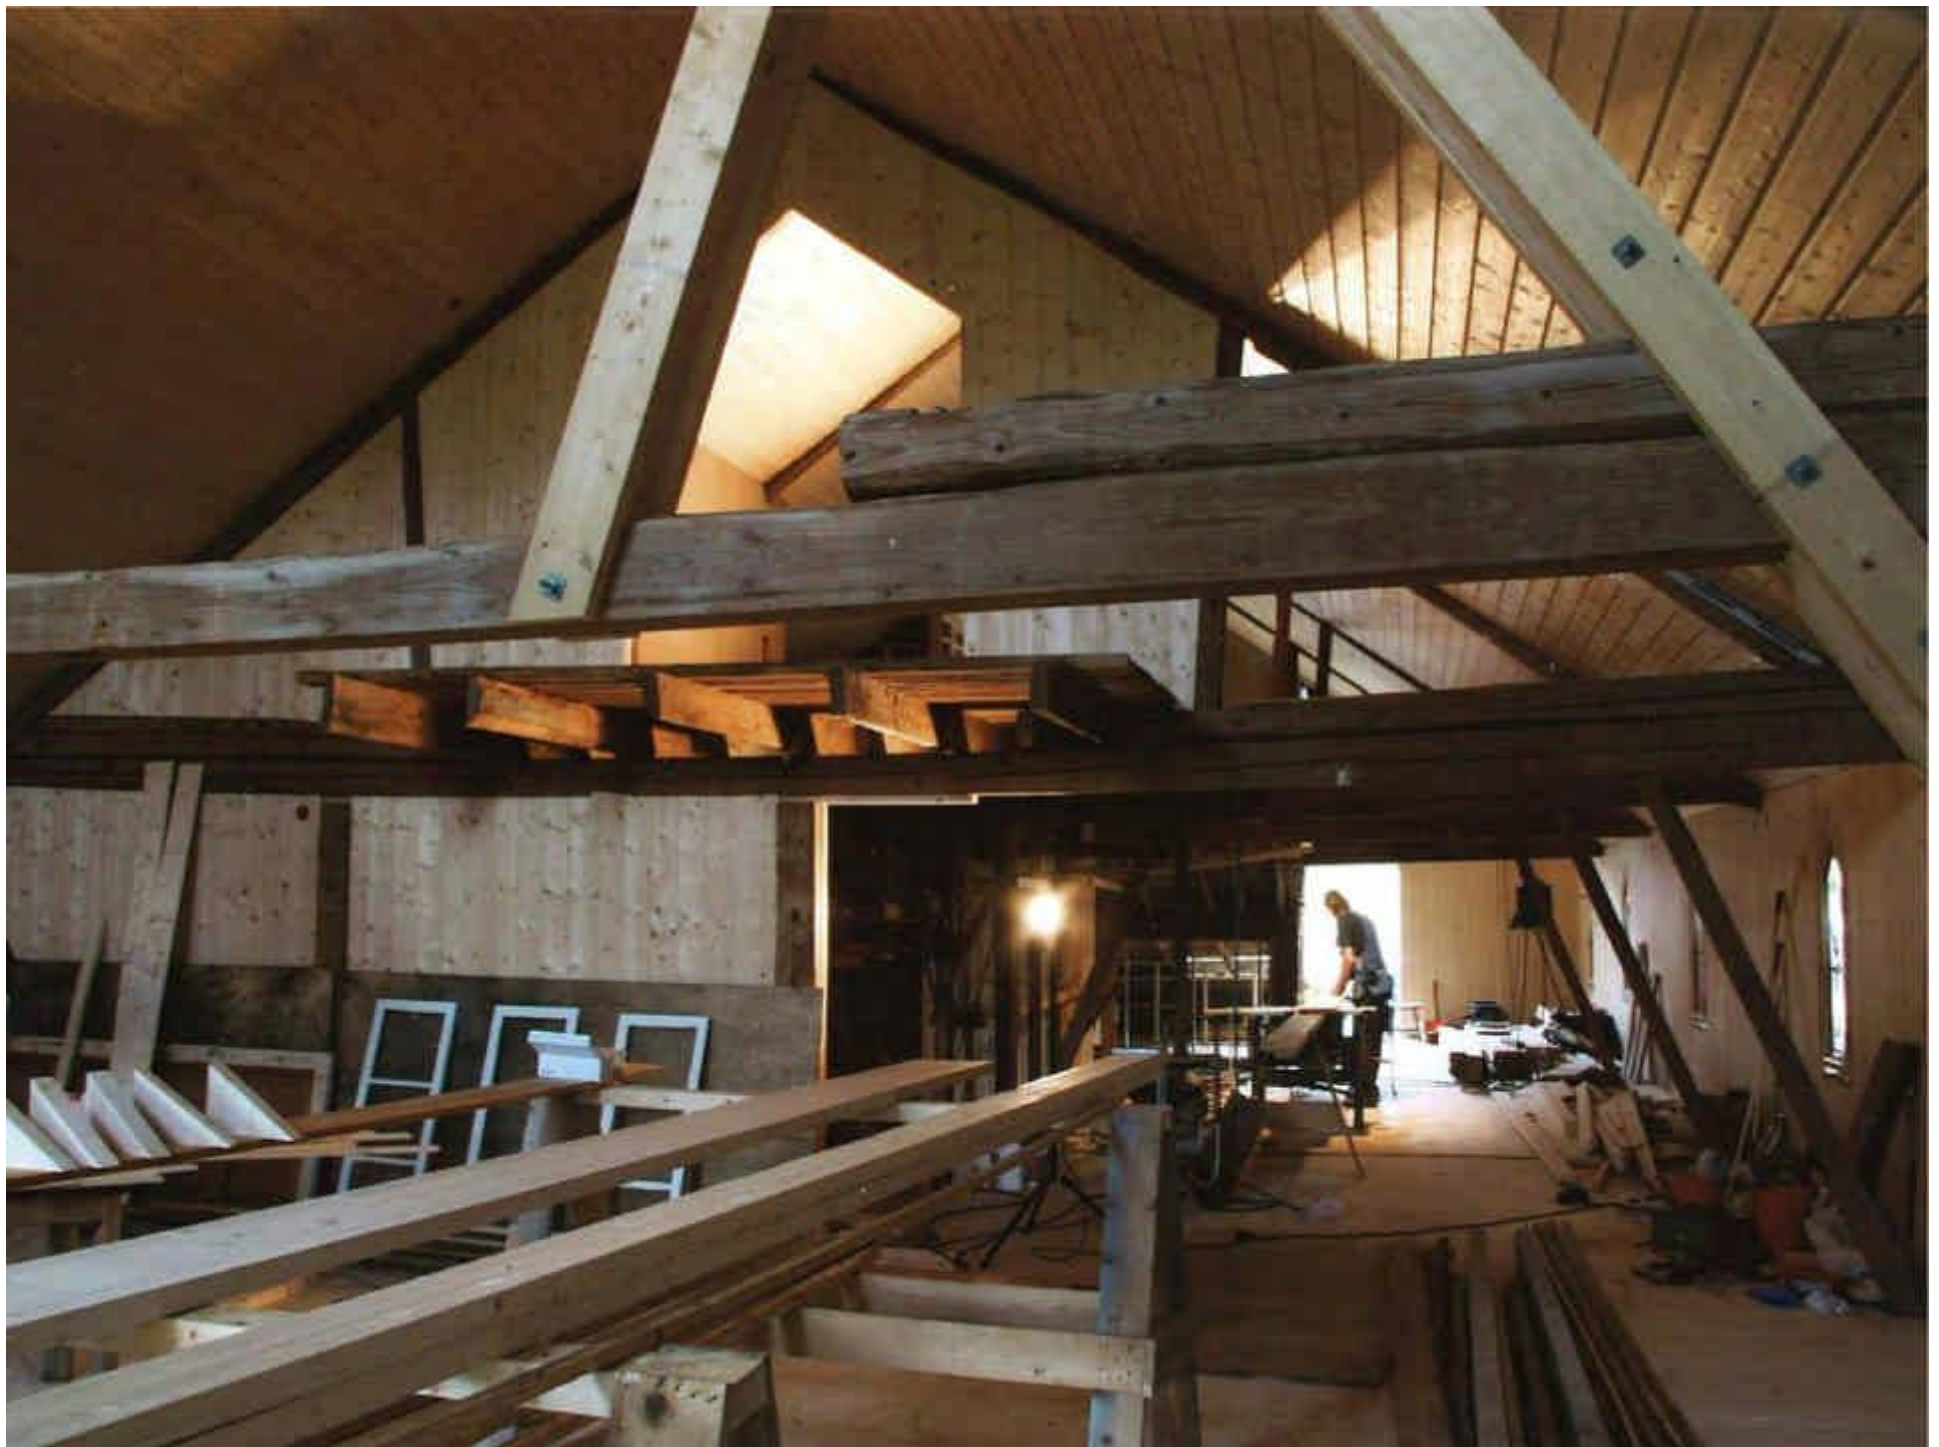
God dialog mellom gammelt og nytt  
Overgangen ble laget av resirkulert originalmateriale  
Gulvplank ble gjenbrukt og treplugg laget av originaldeler

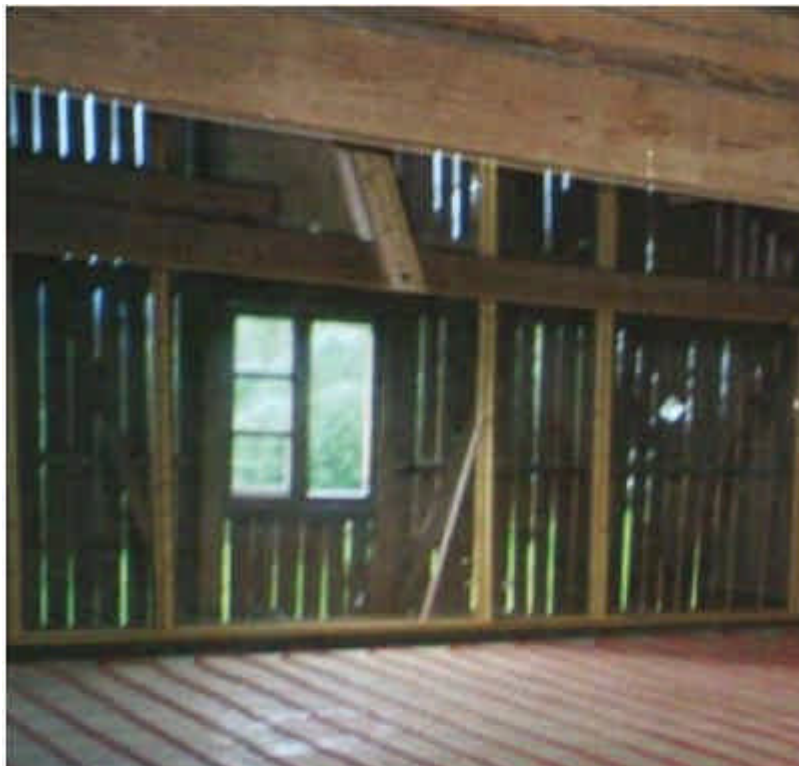
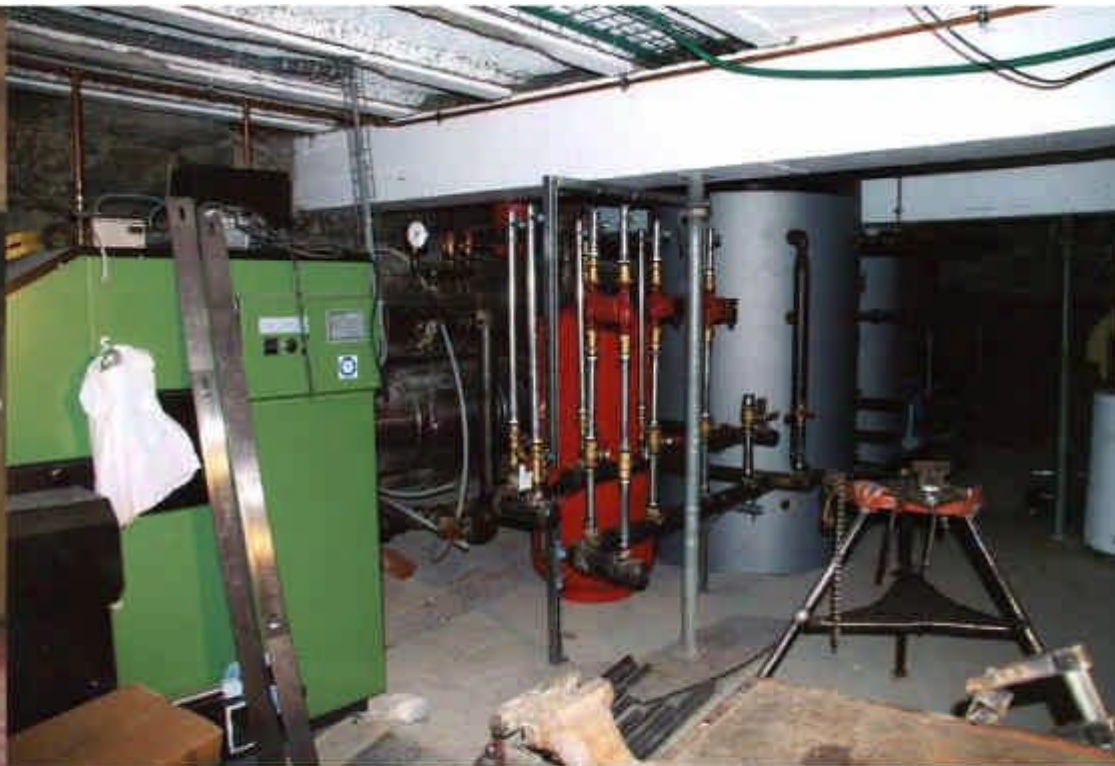
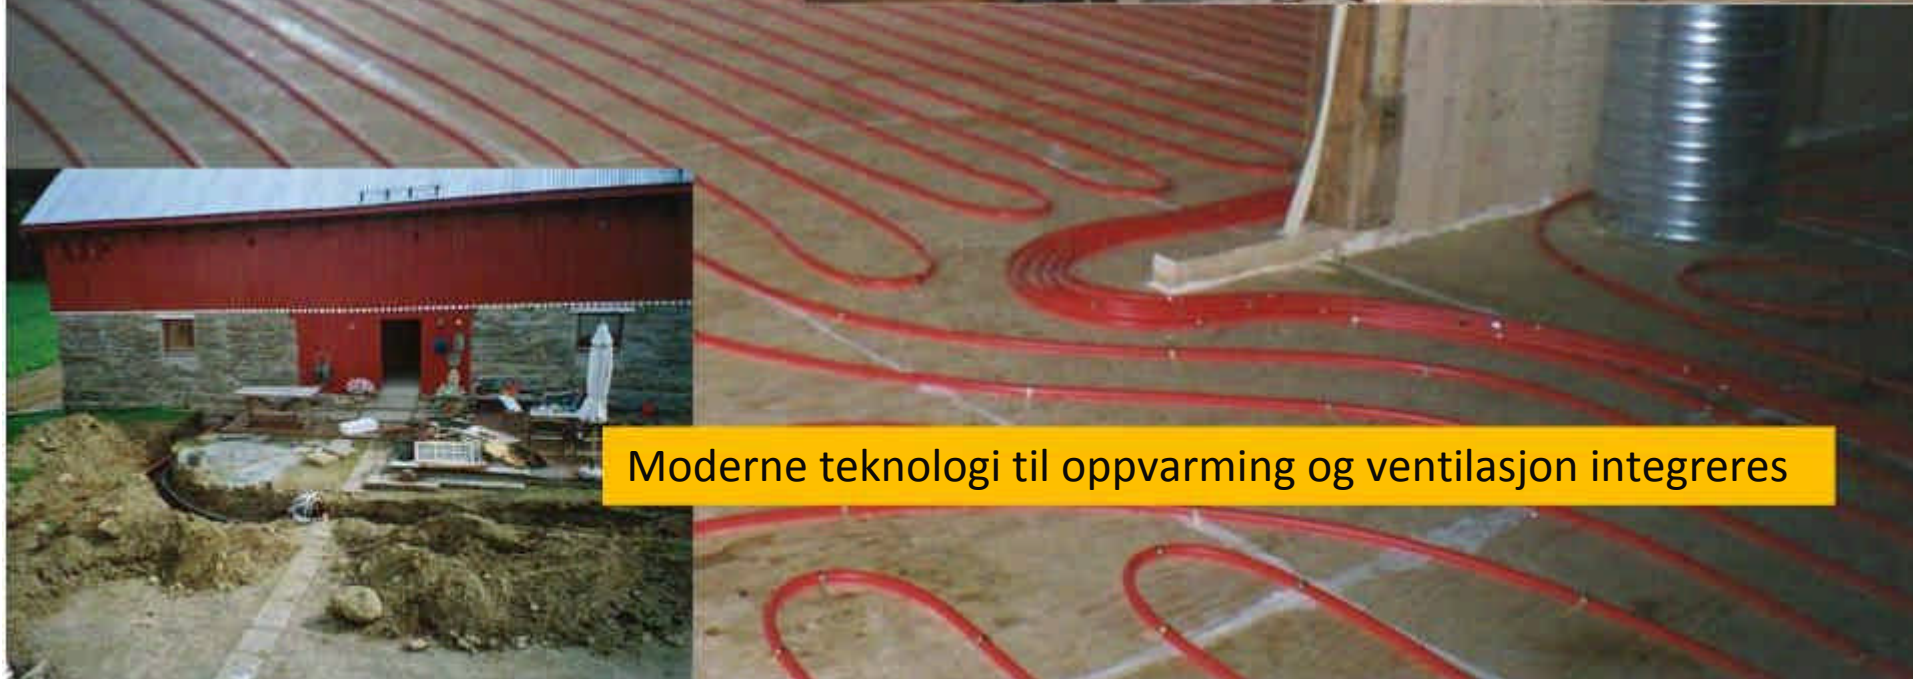
Moderne teknologi til oppvarming og ventilasjon integreres

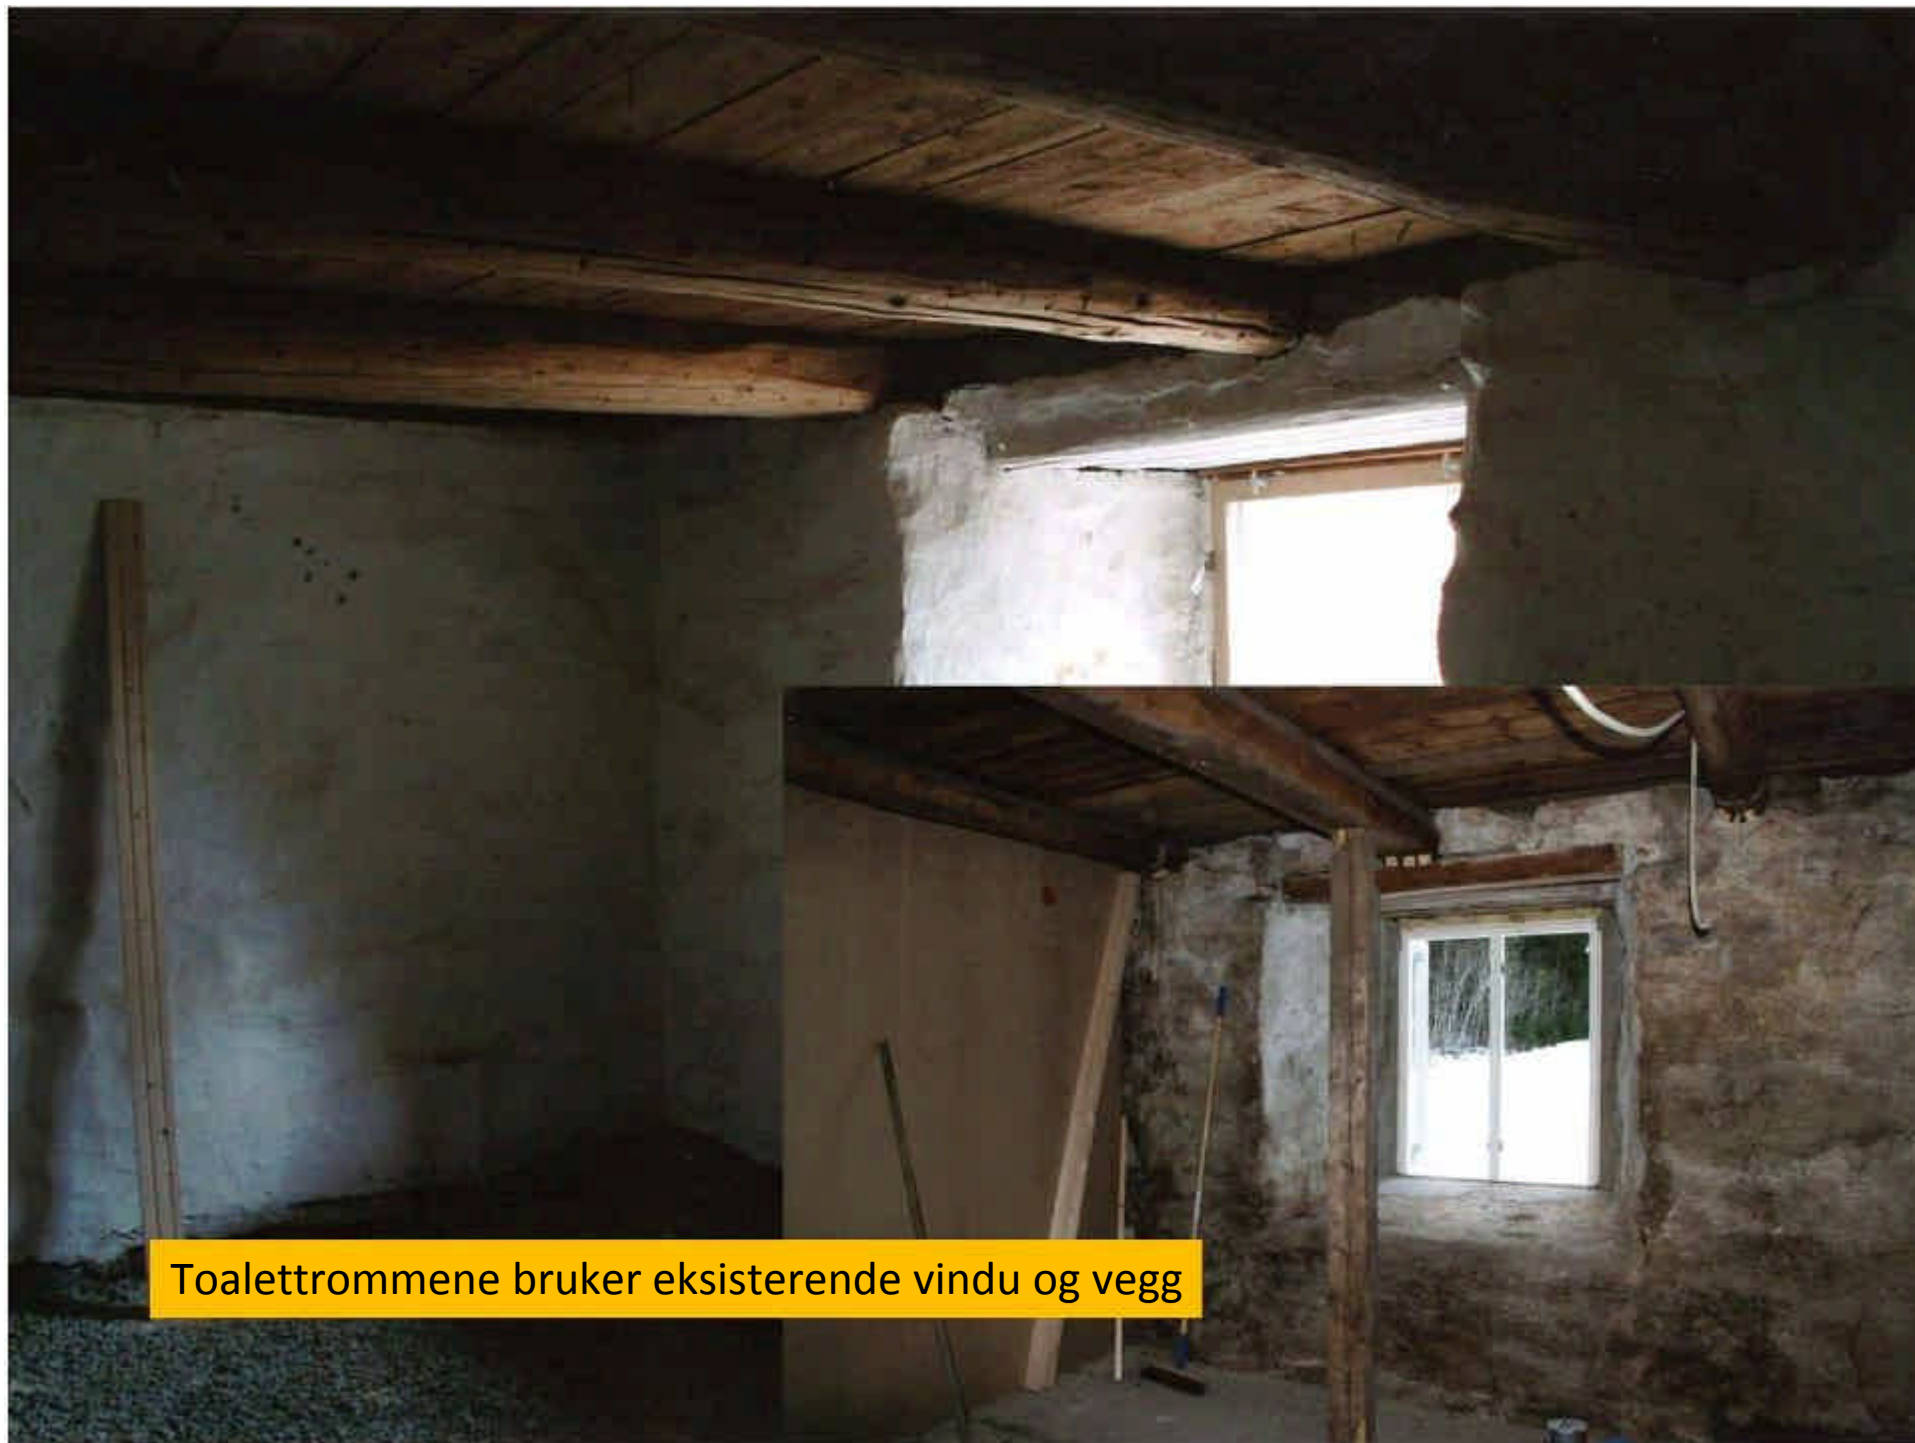
Originale vegger pusses opp, åpninger lages og inngrepet viser original vegg som et nytt arkitektonisk element

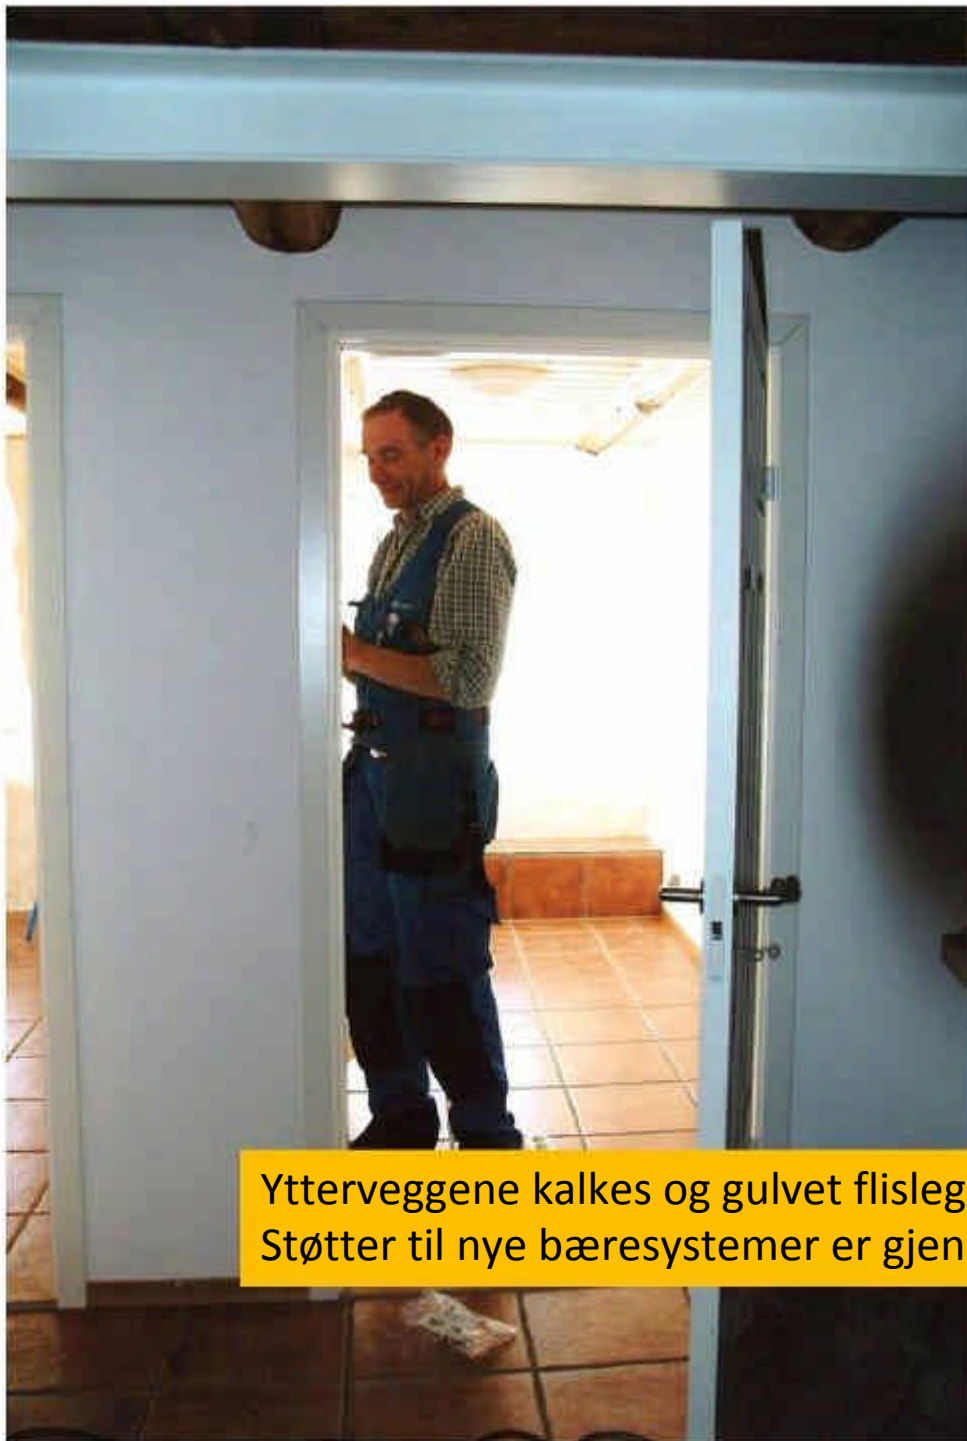
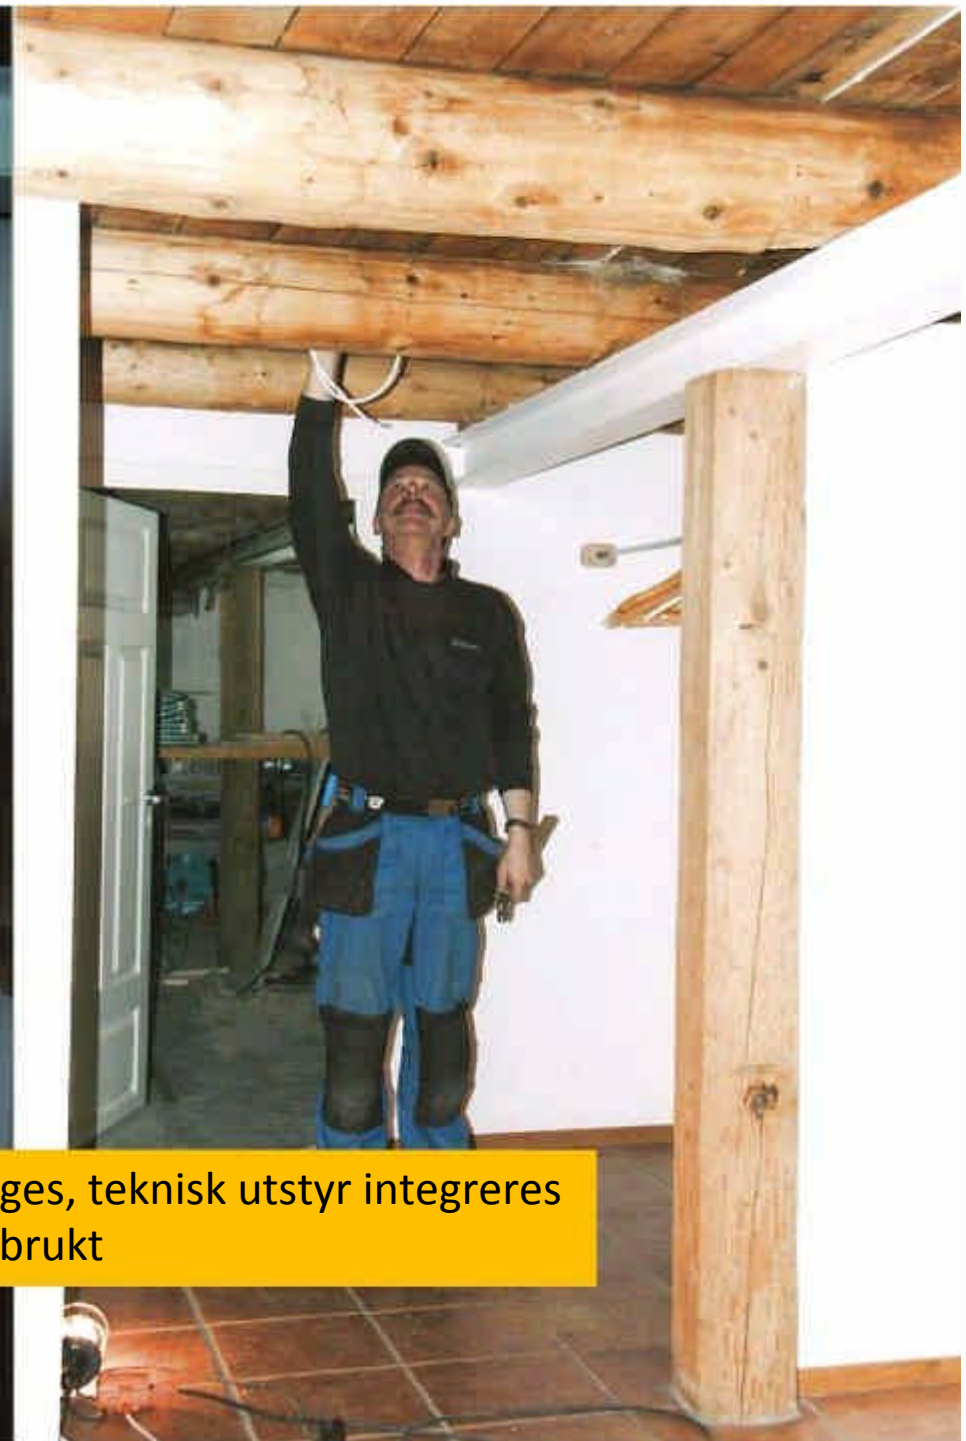
Toalettrommene bruker eksisterende vindu og vegg

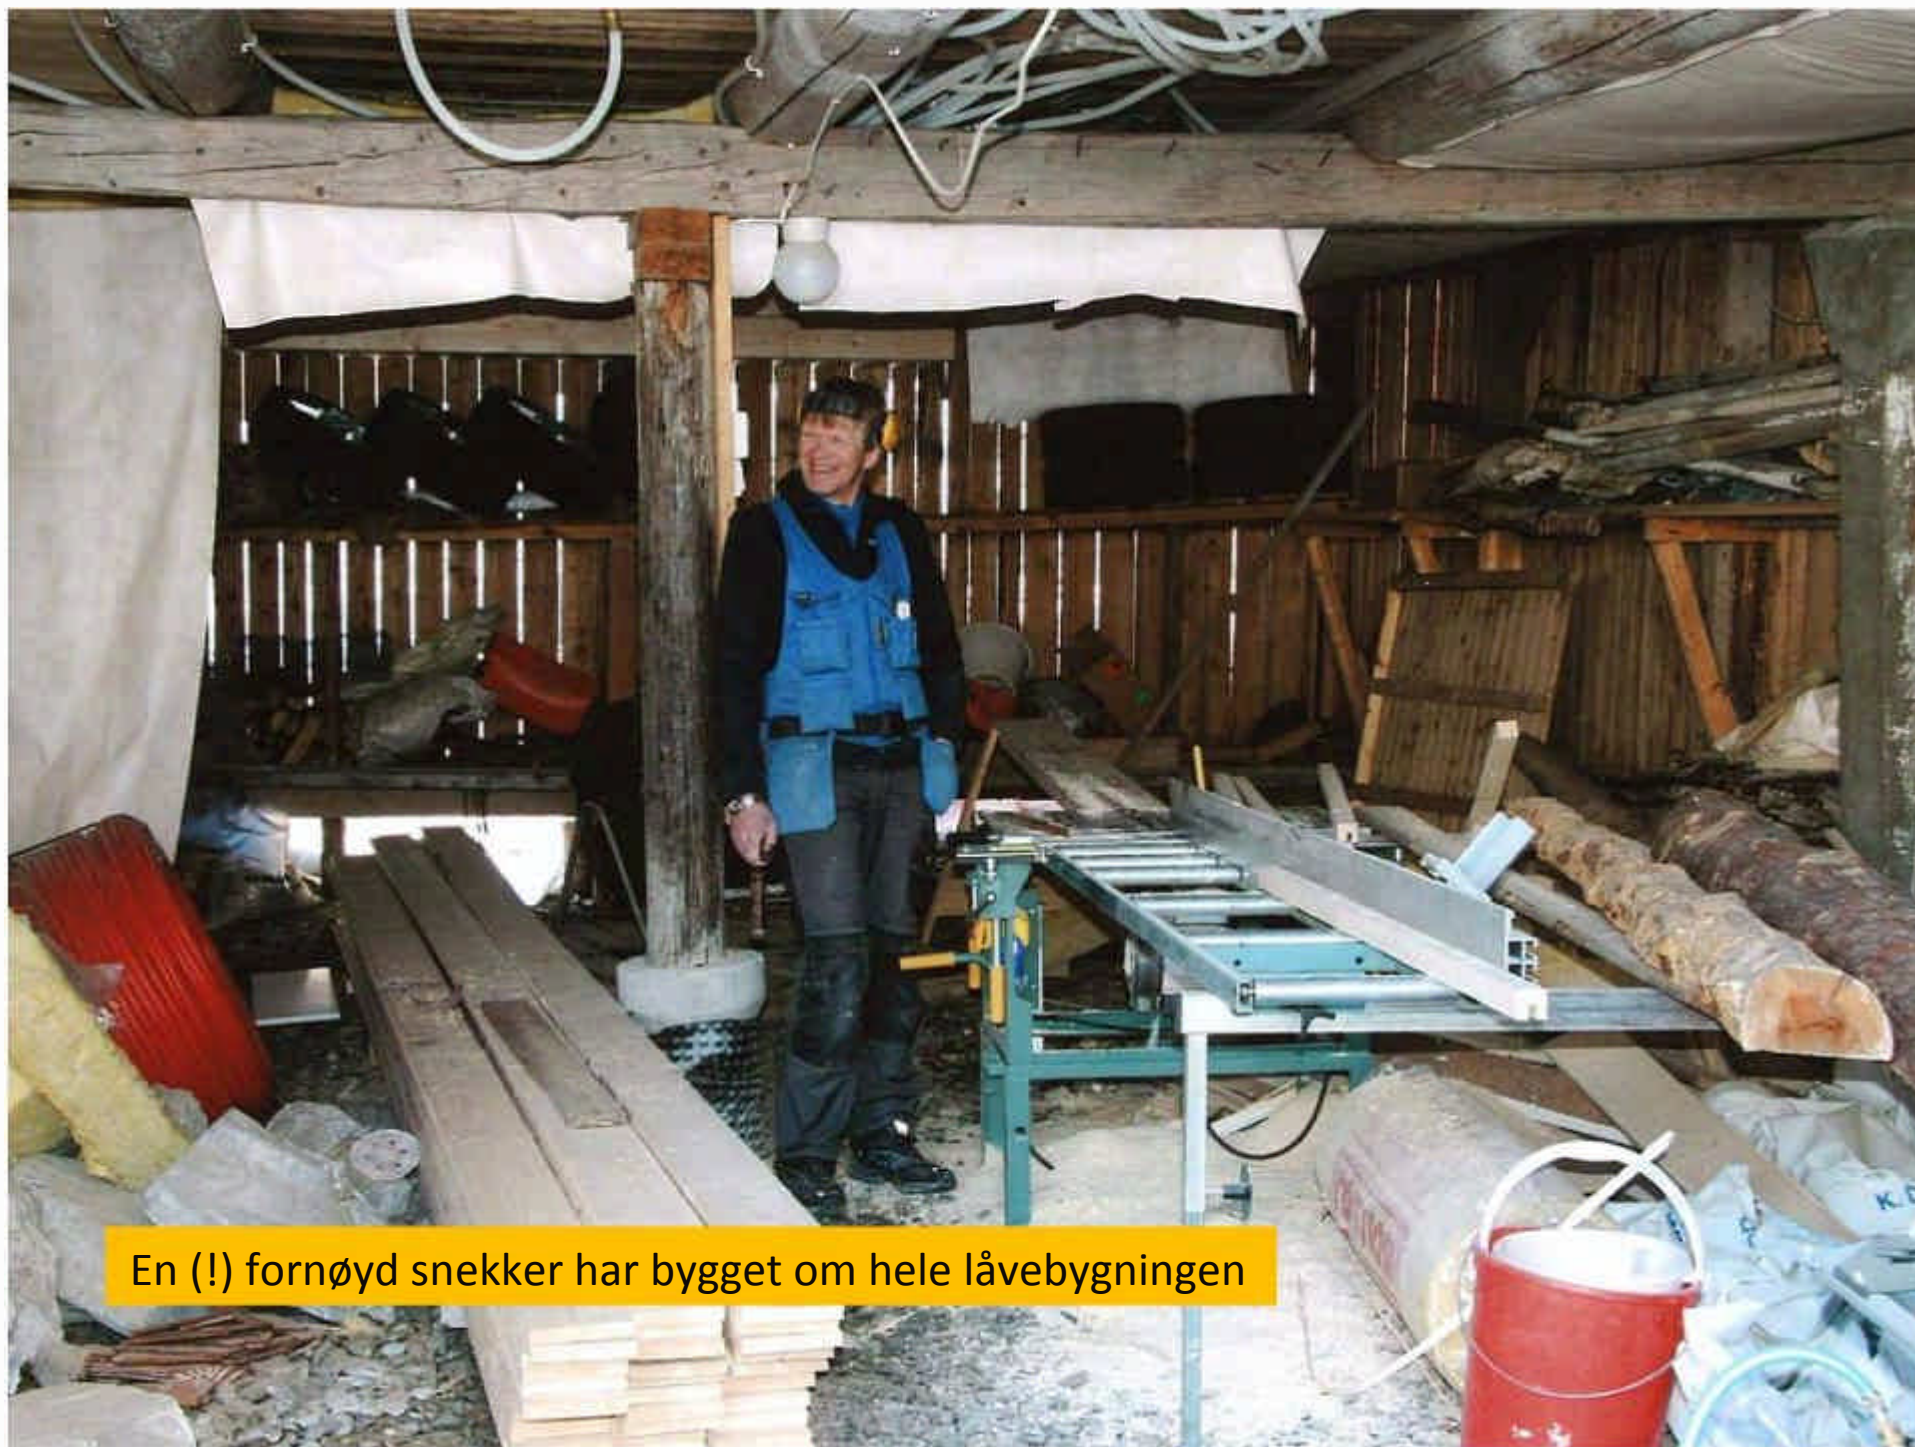
Ytterveggene kalkes og gulvet flislegges, teknisk utstyr integreres  
Støtter til nye bæresystemer er gjenbrukt

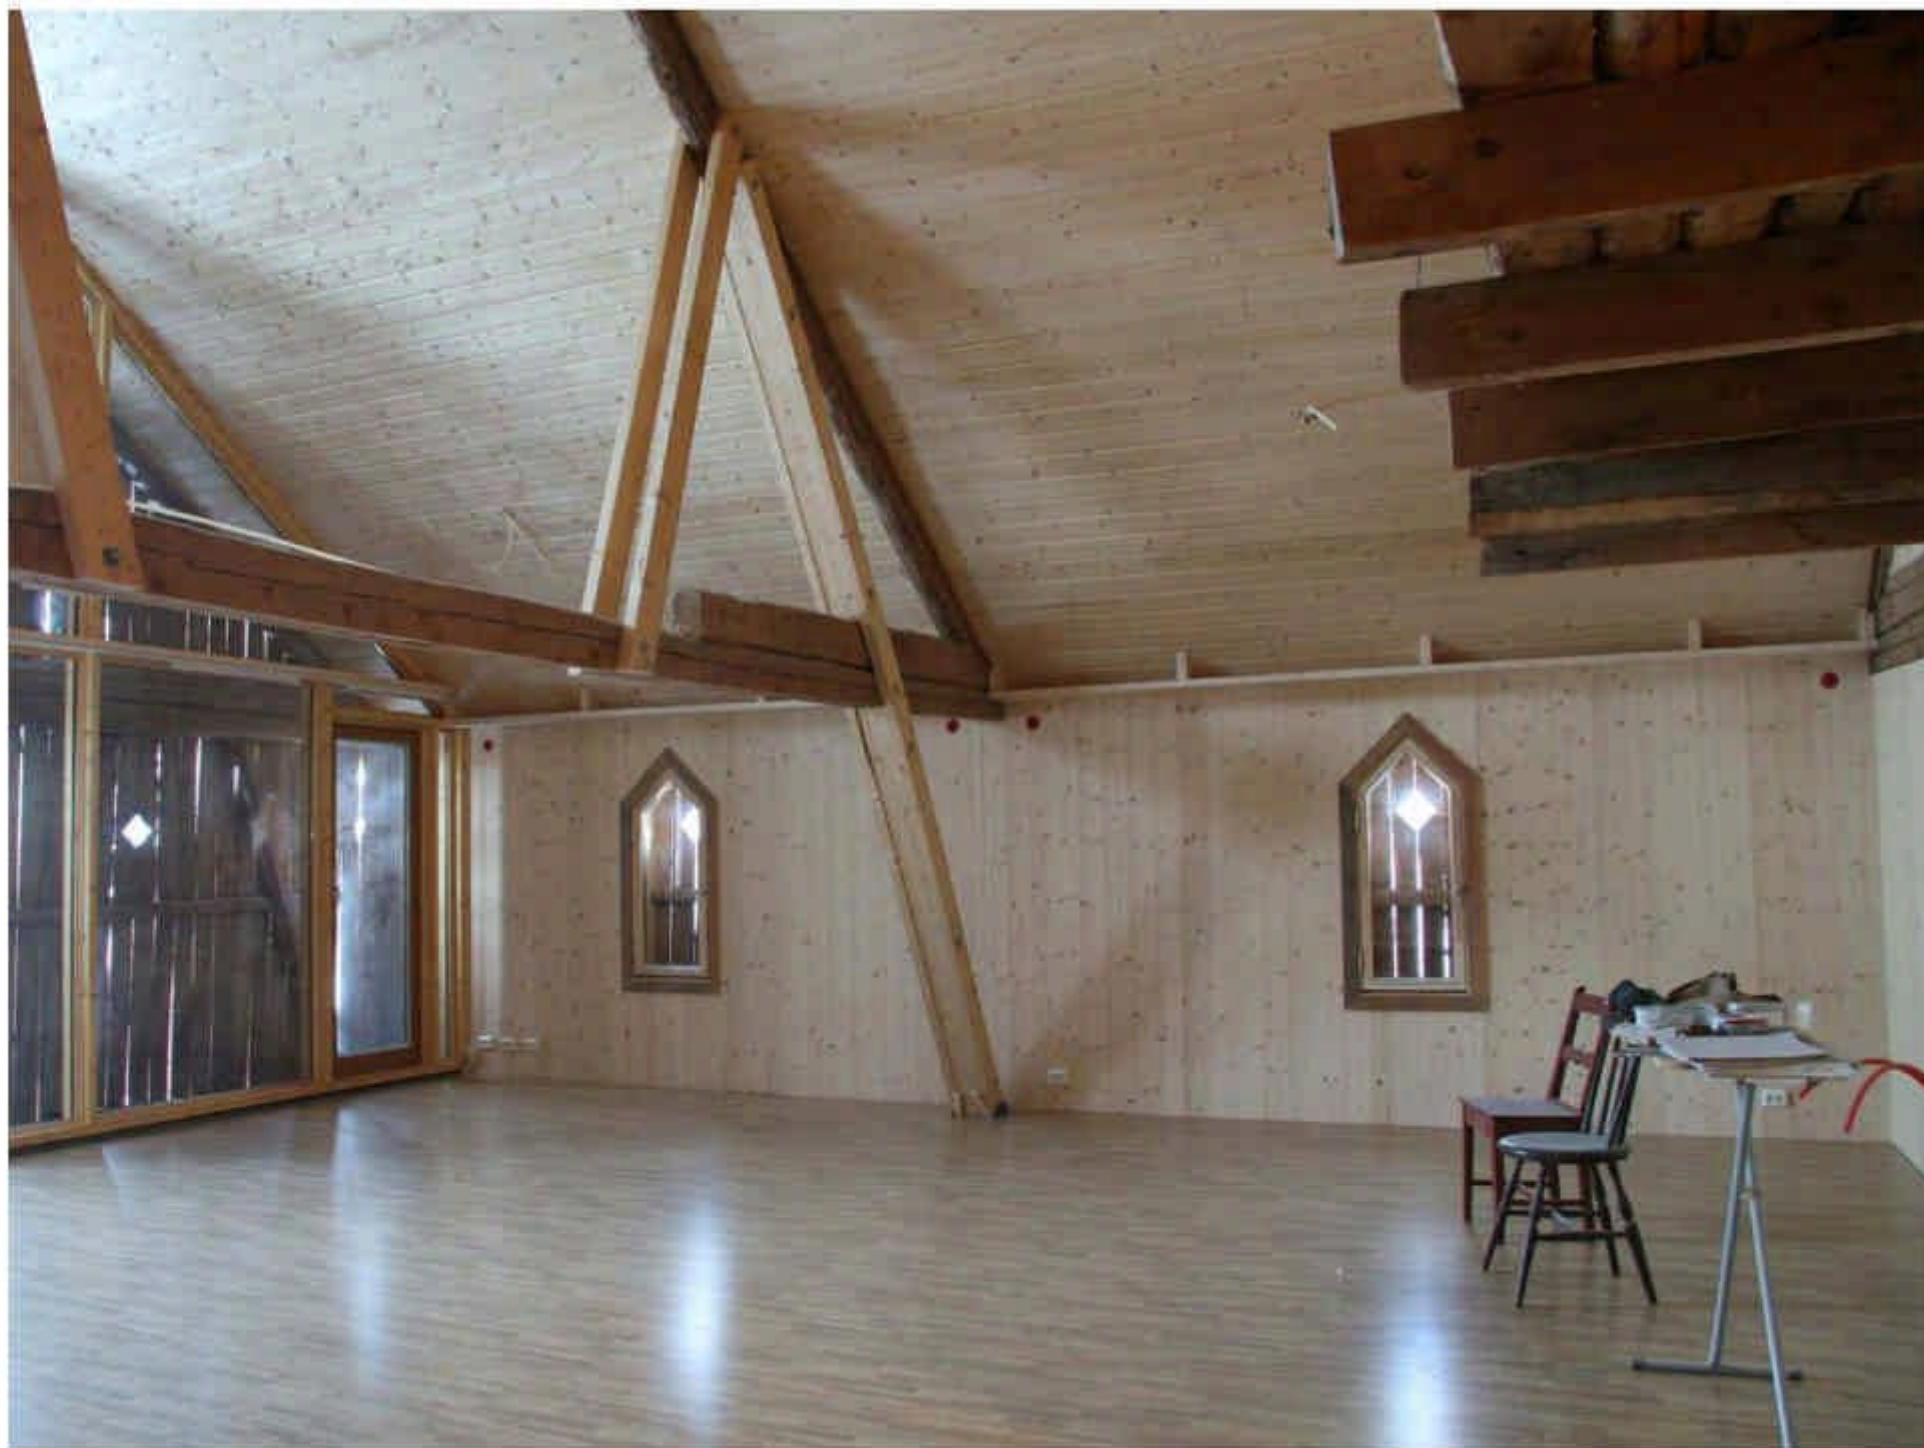
Det brukes gode gamle håndverksprinsipper og  
urgamle estetiske regler om arkitekturens virkning  
Rekkverket er lett skråvinklet, inspirert av entasis prinsippet  
anvendt på søylene i greske templer
